Contextes climatique, morphologique & hydro-sédimentaire : Evolution morphologique de l'estuaire de la Seine

Evolution morphologique de l'estuaire de la Seine

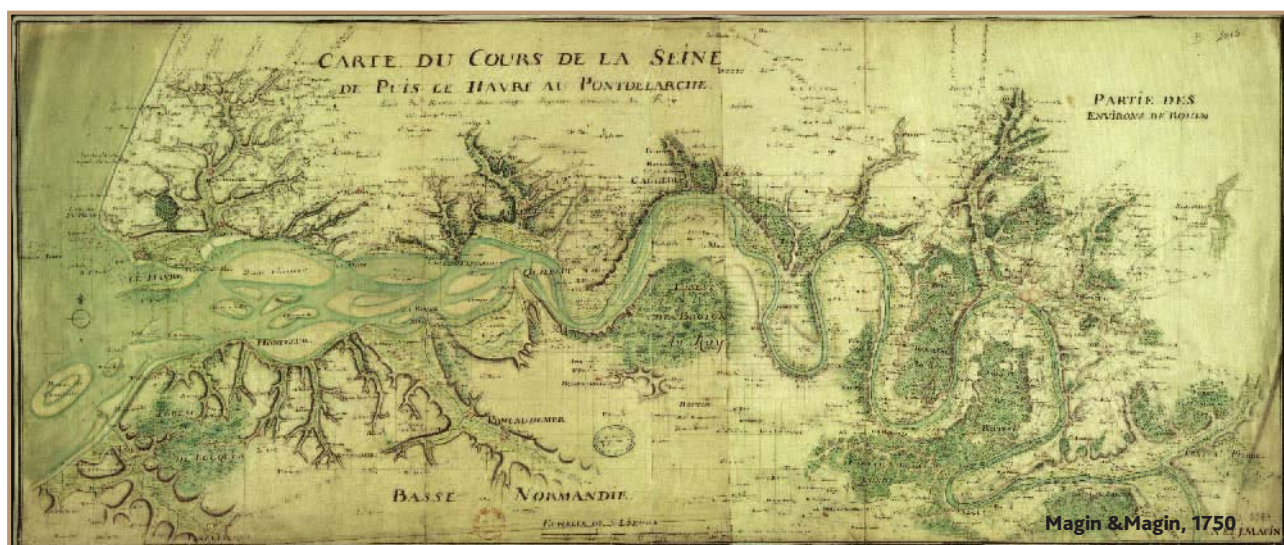
Figure 1 : L'estuaire de la Seine en 1750.

La carte représente l'estuaire de la Seine en 1750, avant ses premiers aménagements.

Jusqu'au début du XIX^{ème} siècle, l'estuaire de la Seine n'a pas connu d'aménagement majeur ayant impacté sa morphologie. Il était alors encore qualifié de sauvage et son embouchure, très mobile, était composée, comme tout estuaire à forte marée, de deux unités morphologiques principales : les chenaux et les bancs sableux [Figure 1]. Trois chenaux principaux co-existaient à l'embouchure de l'estuaire : un chenal central unique méandrique peu profond (-2,5m à -3m CMH*) et deux chenaux latéraux plus profonds séparant de la côte les bancs du Ratier et d'Amfard, respectivement au sud et au nord. Au sud, la fosse de Villerville, atteignant la cote de -8m CMH, longeait la côte jusqu'à Trouville pour se raccorder au chenal latéral sud. A cet endroit, une série de bancs sableux (les bancs blancs) constituaient un alignement arqué existant dès 1677 [Delsinne, 2005].

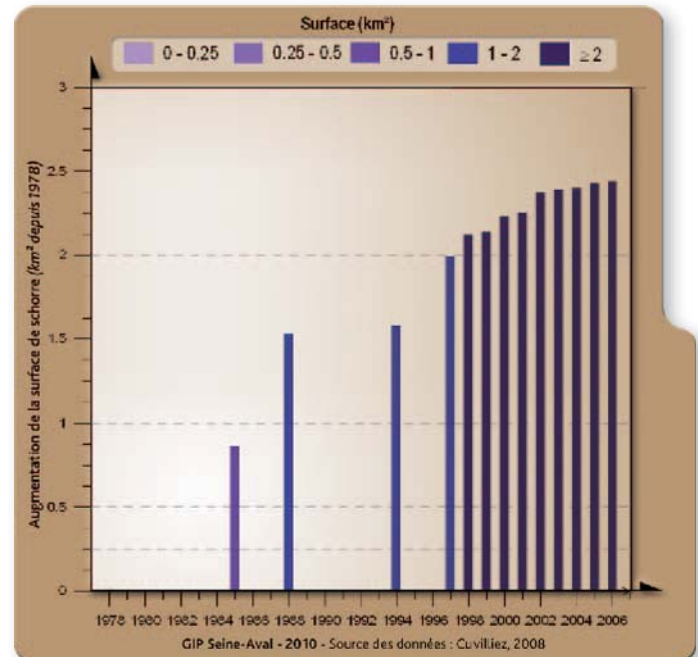
Indicateur 1 : Croissance de la surface de schorre au niveau de la grande vasière.

L'évolution des surfaces de slikke et de schorre est estimée pour le secteur de la vasière nord (zone intertidale située en rive droite, à l'ouest du pont de Normandie) à partir de clichés aériens.

le **schorre** est la partie supérieure de l'estran inondé uniquement par très grandes marées ; sa limite inférieure correspond à la pleine mer de morte-eau. Il est caractérisé par des sédiments très fins et une végétation basse, dense, adaptée aux eaux saumâtres et pouvant évoluer en pré salé. Sa surface alterne des périodes de forte extension et de stabilisation depuis une trentaine d'années ;

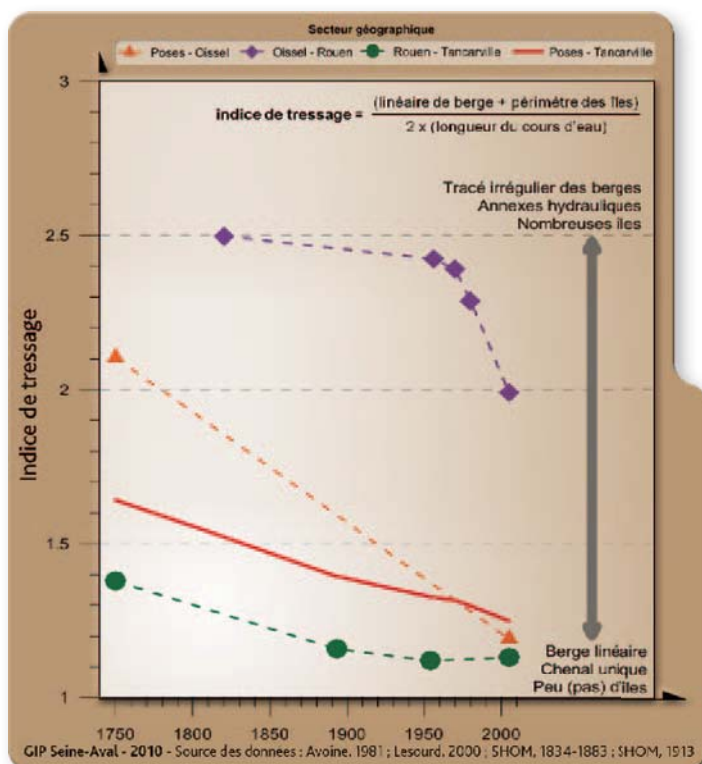
Figure 2 : Indice de tressage de l'estuaire de la Seine.

L'indice de tressage (It) correspond au rapport entre la moitié de la longueur totale de berges (cours principal + îles) et la longueur développée de l'estuaire dans son axe. Le cours est d'autant plus sinueux que l'indice de tressage est élevé : lorsque $It=1$, le cours d'eau est constitué d'un chenal unique ; lorsque It est supérieur à 1, des îles subsistent et les berges ne sont pas linéaires.

L'indice de tressage a été calculé à partir de cartes pour trois secteurs de l'estuaire (Poses-Oissel ; Oissel-Rouen ; Rouen-Tancarville) et extrapolé à l'échelle de l'estuaire.

Dès 1834, les premiers travaux d'aménagement de l'estuaire de la Seine visaient à transformer le lit sinueux, divisé en plusieurs chenaux, en un chenal unique calibré. Ces travaux ont principalement consisté en une suppression d'îles par dragage ou rattachement à la berge (rescindement) et en une rectification du tracé des berges par endiguement. Aujourd'hui, en aval de Rouen, l'estuaire est constitué d'un seul chenal, peu favorable au maintien d'une diversité d'habitats pour la faune et la flore. Cette évolution morphologique est illustrée par la chute de l'indice de tressage traduisant une linéarisation des berges et une disparition des annexes hydrauliques et des îles [Figure 2]. Ces dernières, au nombre de 117 en 1750 (pour une surface cumulée d'environ 4360 hectares), ne sont aujourd'hui plus que 20 essentiellement situées entre Oissel et Rouen (pour une surface de 170 hectares).

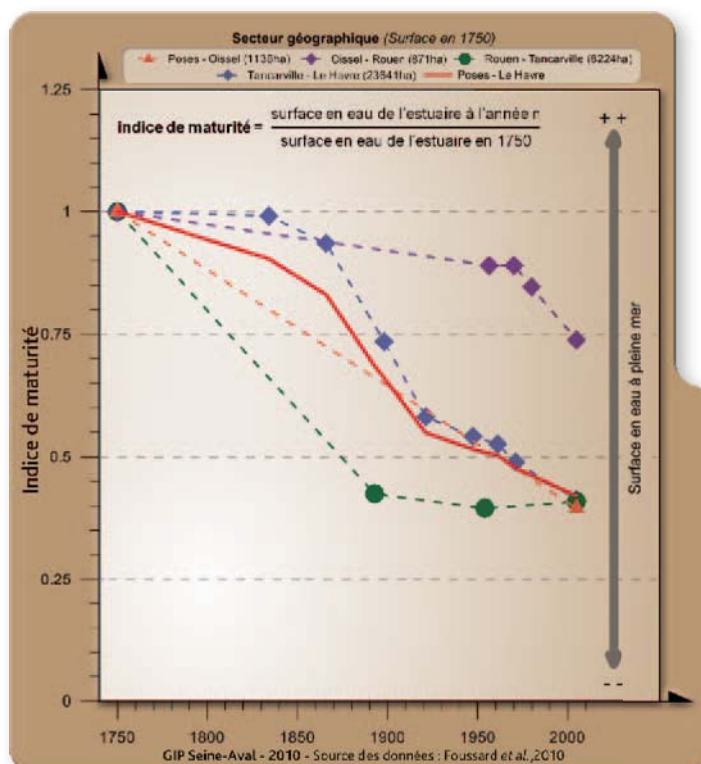
Figure 3 : Indice de maturité de l'estuaire de la Seine.

L'indice de maturité (Im) correspond au rapport entre la surface en eau de l'estuaire à pleine mer et sa surface « optimale » (1750 pour la Seine). La maturité d'un estuaire croît inversement à la valeur de l'indicateur : lorsque $Im=1$, l'estuaire a conservé sa surface optimale ; lorsque $Im=0,1$, l'estuaire a perdu 90% de sa surface.

L'indice de maturité a été calculé à partir de cartes pour quatre secteurs de l'estuaire (Poses-Oissel ; Oissel-Rouen ; Rouen-Tancarville ; Tancarville-Le Havre) et extrapolé à l'échelle de l'estuaire.

Les processus hydrodynamiques et sédimentaires régissant un estuaire macrotidal tendent vers son comblement naturel. Ce phénomène, accéléré par les aménagements (endiguement, construction de ponts...), résulte du déplacement vers l'aval des dépôts sédimentaires par réduction de l'espace disponible dans l'estuaire amont. Il se traduit par une réduction du volume oscillant (masse d'eau qui se déplace d'amont en aval sous l'influence de la marée) et de la surface en eau de l'estuaire (de 340km² en 1750 à 142km² en 2005), par une diminution de l'aire intertidale des vasières et par le net déplacement du delta sableux tidal vers la baie de Seine orientale. L'indice de maturité traduit ces phénomènes, avec une division par deux pour les secteurs Poses - Oissel et Rouen - Le Havre. [Figure 3 ; Foussard *et al*, 2010].
