# Rapport d'études

## Cartographie des zones riveraines de l'estuaire de la Seine

**Juin 2011**

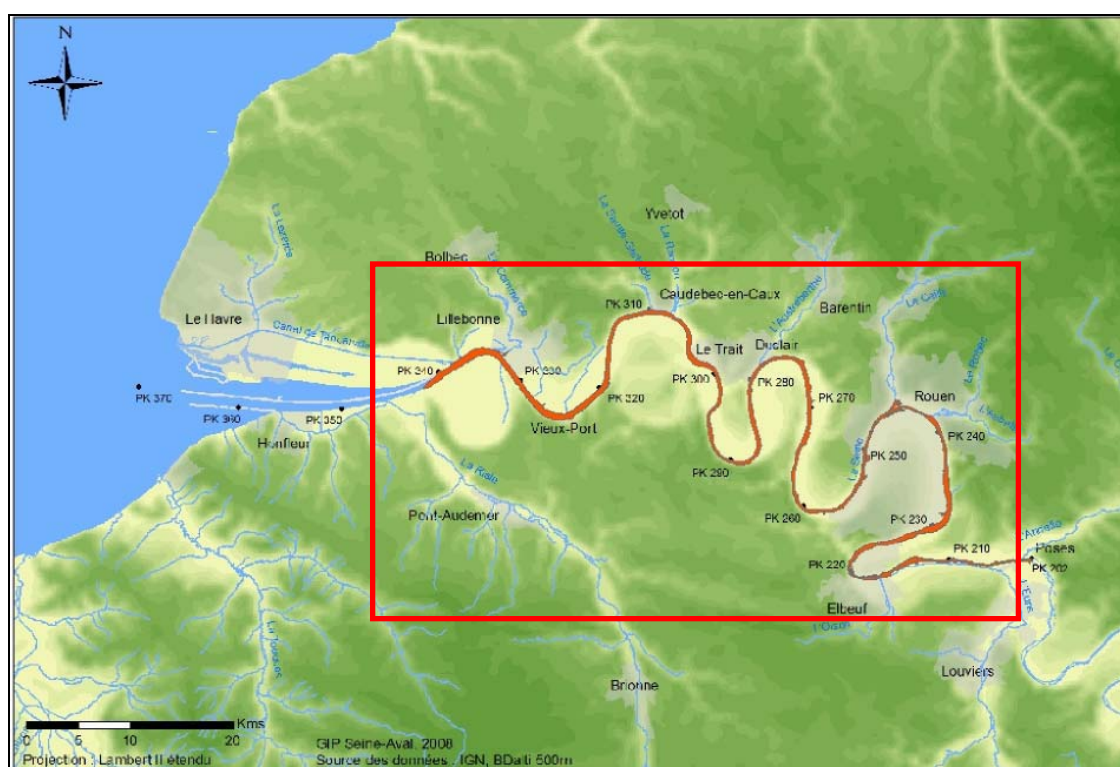
Figure 1 Linéaire d'étude en rouge (© BD-TOPO IGN – 2008).

La cartographie des zones rivulaires de la Seine concerne l'ensemble des berges et de la zone intertidale de la Seine de l'amont définie par les barrages de Poses, à l'aval limité par l'extrémité amont de la Réserve Naturelle de l'estuaire de la Seine, soit environ 2 x 100 km de linéaire (auquel s'ajoutent les îles et les bras morts), pour un total de **356 Km de linéaire de berge**.

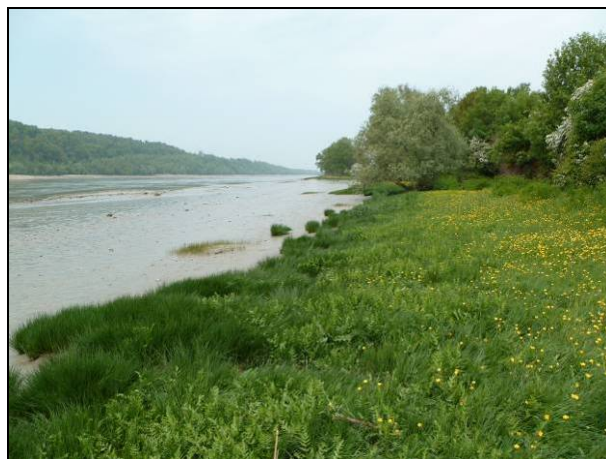
Photo 1. Berge naturelle (Petiville).

- **Berges naturelles:** elles sont considérées comme non aménagées (aucune digue présente et aucune modification anthropique notable du tracé originel - cf. Figure 2 - page 7).

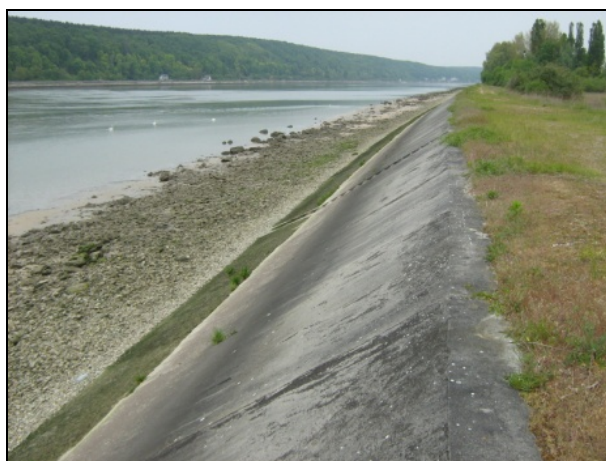
Photo 2. Berge revêtues.

- **Berges revêtues :** Elles sont équipées d'un revêtement non naturel (y compris enrochements non liés) et parfois également d'un digueron et/ou d'un muret (cf. Figure 4, page 7). Remarque : les berges faisant l'objet d'une stabilisation par technique de génie végétal sont ici considérées comme des berges revêtues.

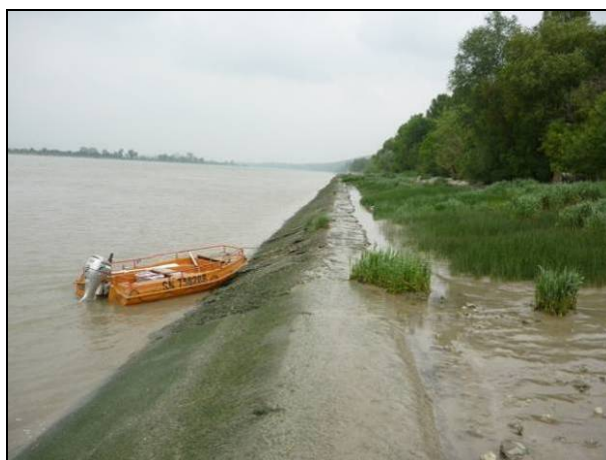
Photo 3. Digue de calibrage (Aizier).

- **Digues de calibrage :** Après consultation du comité de pilotage, il a été décidé d'inclure un quatrième « type de berge » : la digue de calibrage. De nature artificielle (dalles bétons ou enrochement non liés), celle-ci est le plus souvent située en avant de la berge naturelle ou semi-naturelle. Cette digue permet ou a permis le maintien d'un chenal de navigation suffisamment profond pour assurer la navigation des navires à plus ou moins fort tirant d'eau.

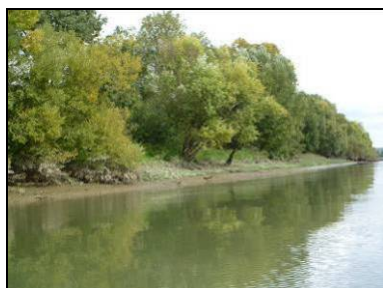
Photo 4. Léger surplomb (0-2 m) : Ile Mayeux.

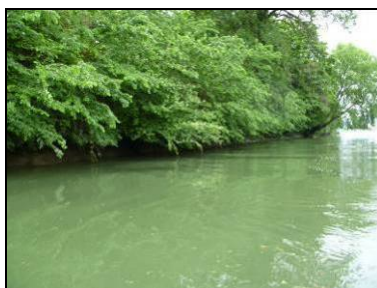
Photo 5. Surplomb important (2-4 m) : Orival (La grande ile).

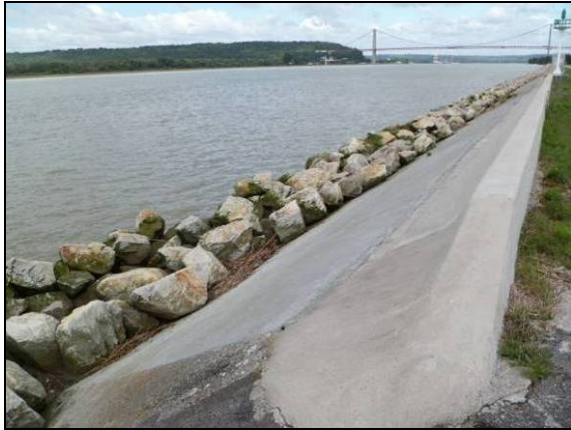
Photo 7. Exemple de protection du pied de berge : enrochements non liés (Aval du Pont de Tancarville - rive gauche).

Le bas du pied de berge peut faire l'objet d'un soutien pour éviter les affouillements grâce à des enrochements, un ouvrage marquant la limite entre le pied de berge (ou le talus si le pied est absent) et le chenal de navigation.

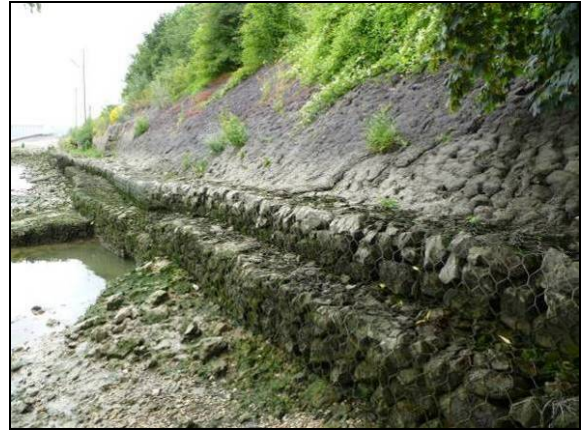
Photo 8. Exemple de protection du pied de berge : gabion matelas (Val de la Haye).

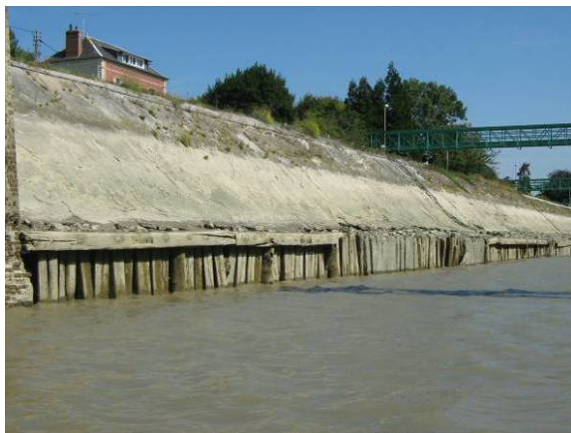
Photo 9. Exemple de protection du pied de berge : palplanche bois (Tancarville).

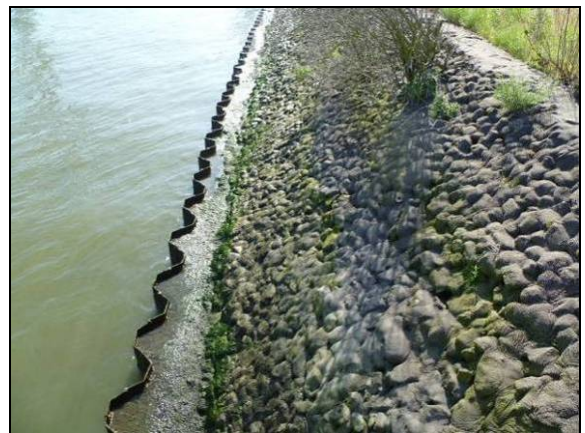
Photo 10. Exemple de protection du pied de berge : palplanche métallique (Presqu'île Rollet - Rouen).

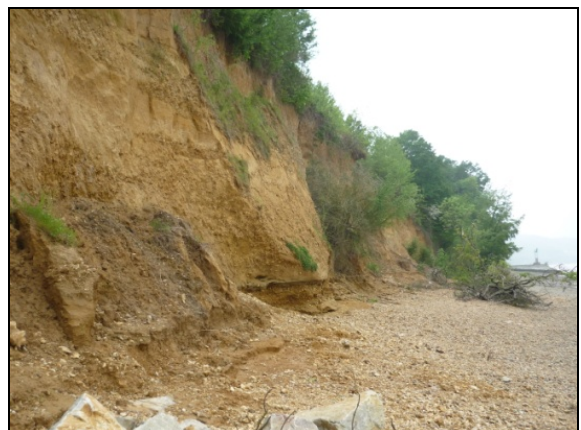
Photo 11. Berge naturelle en érosion (Vieux-Port).

- **Berge en érosion** : le talus coté fleuve est caractérisé par une érosion visuellement marquée (façon "profil pédologique" récent), présentant de grandes zones d'affouillement, avec un surplomb possible de la terre végétale.

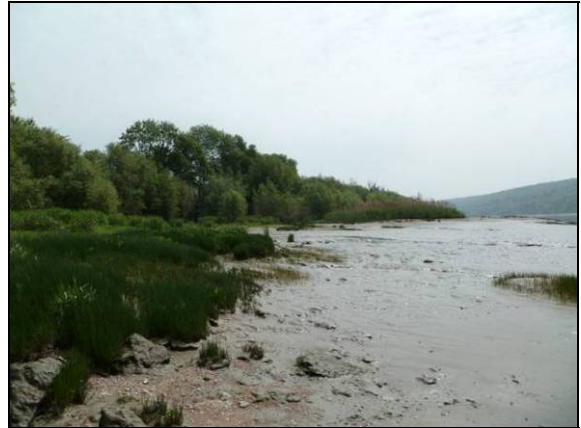
Photo 12. Berge naturelle stable (Petiville).

- **Berge stable ou en accrétion** : le talus côté fleuve ne présente pas d'érosion visuellement marquée. Les berges en accrétion résultante d'une sédimentation marquée.

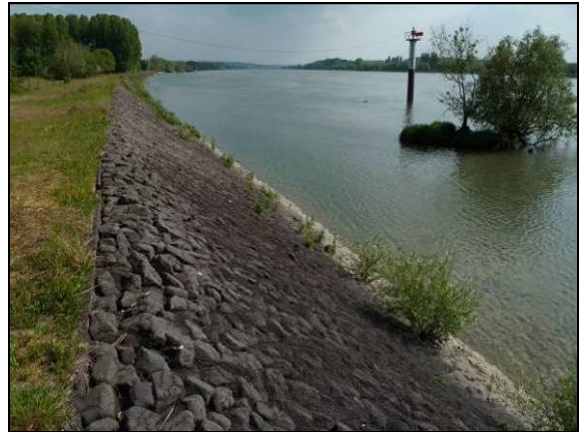
- **Ouvrage non dégradé** : le revêtement du talus côté fleuve ne présente pas de dysfonctionnement.

Photo 13. Berge non dégradée (Hénouville).

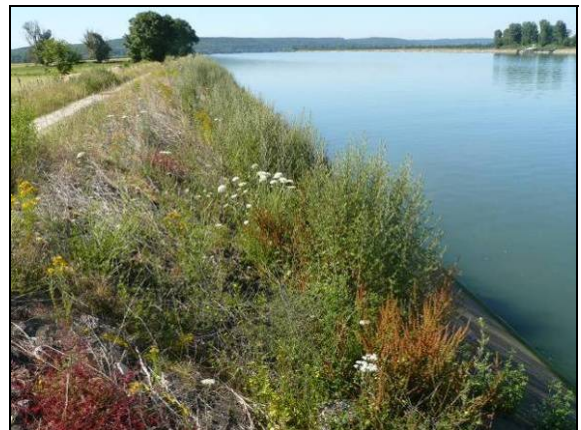
- **Ouvrage moyennement dégradé** : le talus côté fleuve présente quelques dysfonctionnements ponctuels, tel que la présence de végétation (herbacée à arbustive), quelques disjointements, glissement du mastic, défaut d'enrobage des moellons, ....

Photo 14. Berge moyennement dégradée (La Neuville).

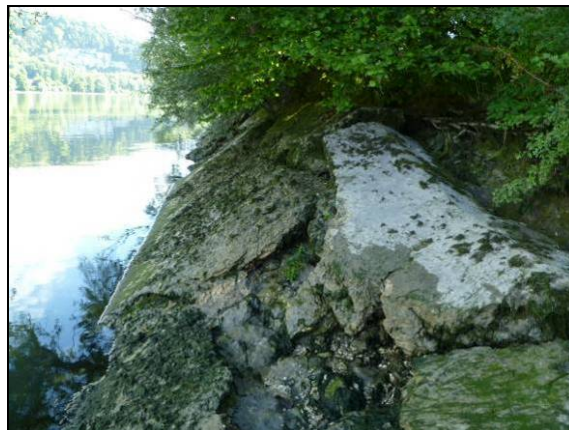
- **Ouvrage très dégradé** : le talus côté fleuve présente de nombreux dysfonctionnements pouvant exiger une intervention rapide, tels que fracturation et glissement de plaque ou de pierre, dalle manquante, érosion du remblai à travers la protection, l'envahissement majeur par la végétation (arbustive à arborée).

Photo 15. Berge très dégradée.

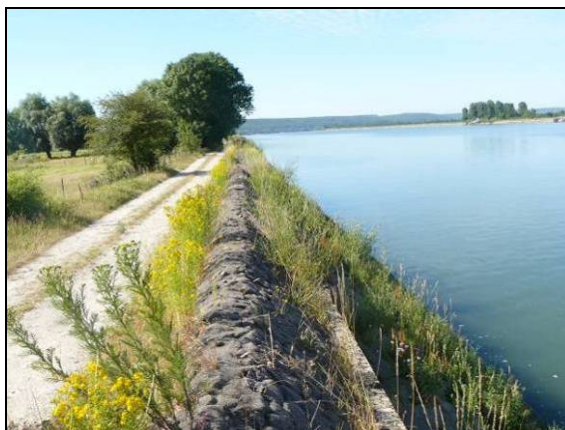
Photo 16. Digueron de protection contre les inondations (Vatteville-la-Rue).

Le digueron est situé en crête de berge, soit dans le prolongement du talus côté fleuve soit quelques mètres en arrière de la berge (Cf. Figure 4).

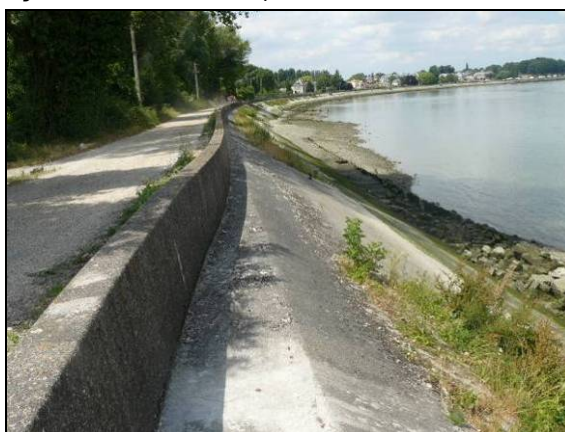
Photo 17. Muret de protection contre les inondations (la Mailleraye sur Seine).

Il s'agit d'un muret (maçonné ou en béton) d'environ 0,5 à 1 m de haut (Cf. Figure 4).

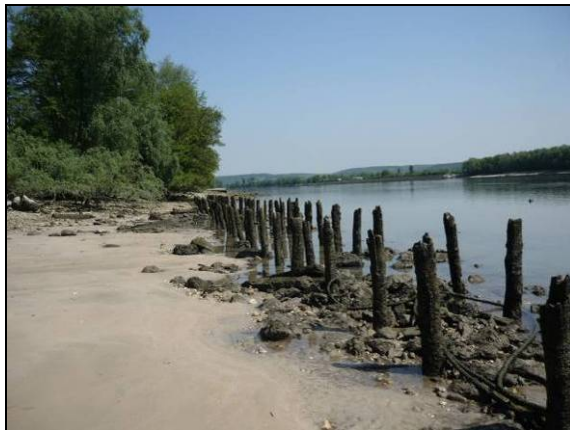
Photo 18. Exemple de vestige d'ouvrage : ancienne protection de berge (Beaulieu).

Les ouvrages plus ou moins détruits situés en pied de berge ou sur la pente du talus côté fleuve sont considérés comme des vestiges.

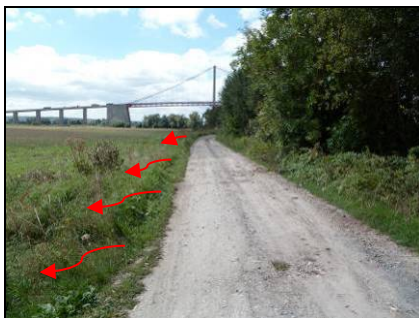
Photo 19. Talus plongeant (Amont du Pont de Tancarville - rive gauche).

- **Plongeant** : la rive est située au dessous du niveau du haut de berge.
- **A niveau** : la rive et le haut de berge sont à niveau, le talus côté terre n'étant pas présent. La pente du talus côté terre est alors 0.
- **Remontant** : la rive est située au-dessus du niveau du haut de berge.

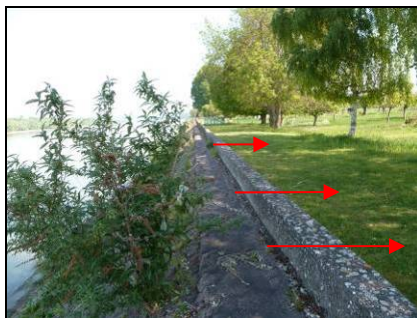
Photo 20. Talus à niveau (Quevillon – Le Ronceray).

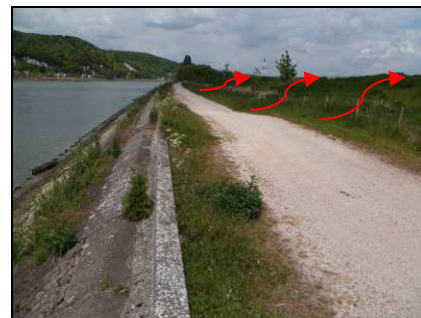
Photo 21. Talus remontant (Sahurs – Prés des petits saules).

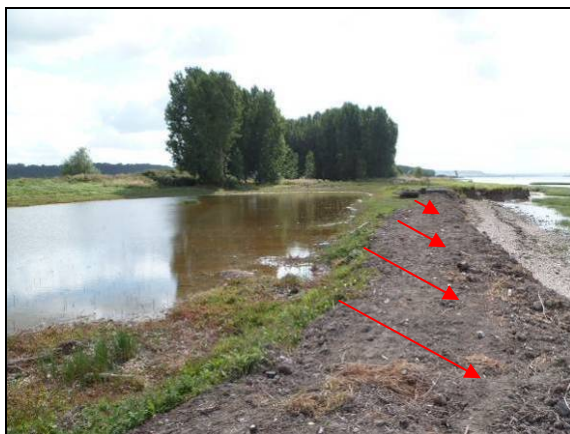
Photo 23. Berge présentant un substrat d'origine anthropique (Aval du Pont de Tancarville – rive gauche).

Ce paramètre concerne les berges naturelles et semi-naturelles. Il a ainsi été défini si le substrat constitutif de la berge était naturel ou anthropique (remblai, ...).

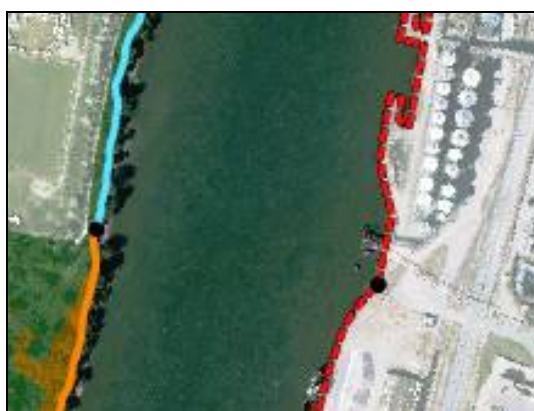
#### Nature de la berge

- Berge naturelle
- Berge semi-naturelle
- Berge revêtue, non biogène
- Berge revêtue, très faiblement biogène
- Berge revêtue, faiblement biogène
- ▲▲▲ Berge revêtue, moyennement biogène

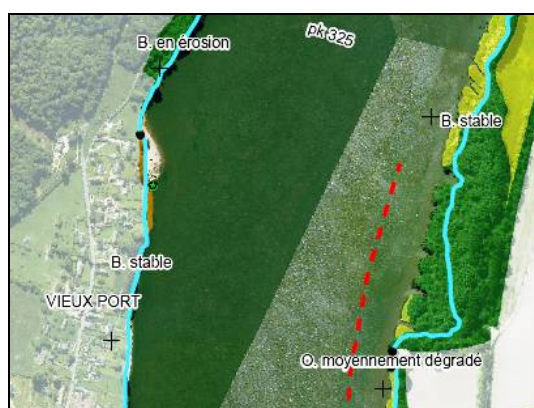
#### Etat de la berge

- Berge en accrétion
- Berge en érosion
- Berge stable
- Ouvrage moyennement dégradé
- Ouvrage non dégradé
- Ouvrage très dégradé

Figure 8 Représentation cartographique de l'état de la berge

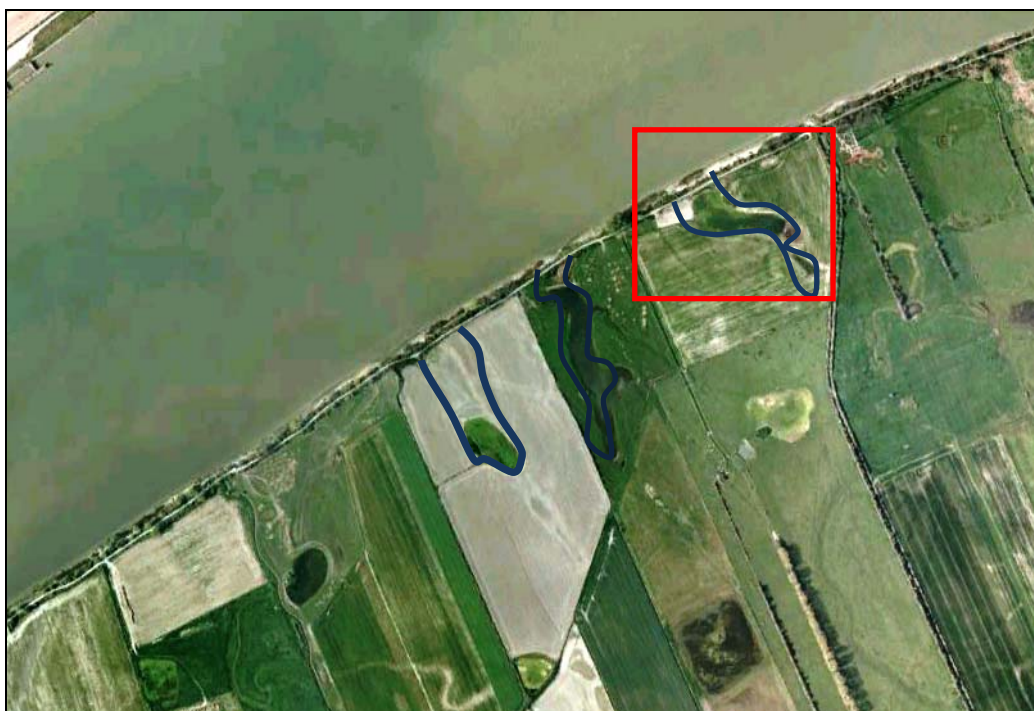
La création de la digue (chemin de halage en crête) a entraîné la déconnexion plus ou moins totale des filandres de la Seine. Aujourd'hui, ces filandres sont pour la plupart asséchées et/ou comblées (remplacées par des cultures ou des prairies pâturées) ; certaines sont encore en eau connectées à la Seine via un ouvrage hydraulique.

Figure 15 Anciennes filandres (en bleu) en amont du pont de Tancarville, rive gauche.

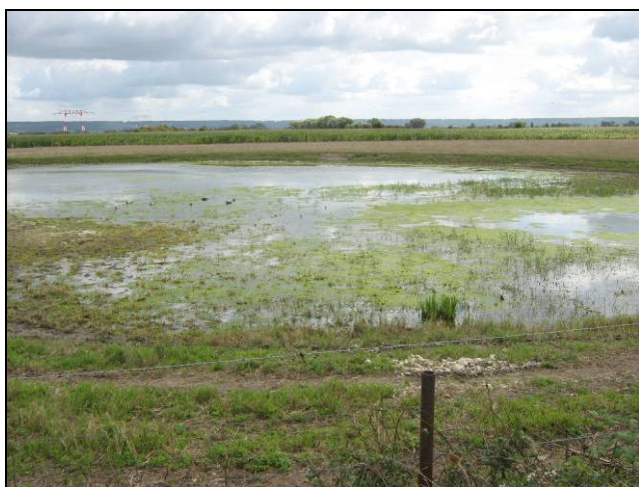
Photo 24. Ancienne filandre réaménagée en étang de chasse au gabion (encart rouge sur la Figure 15).

Ces secteurs sont très intéressants sur un plan floristique et faunistique. Bien qu'utilisés en grande partie pour la chasse au gabion (hutte de chasseur), ces milieux sont propices à l'accueil des oiseaux (nourrissage et repos).

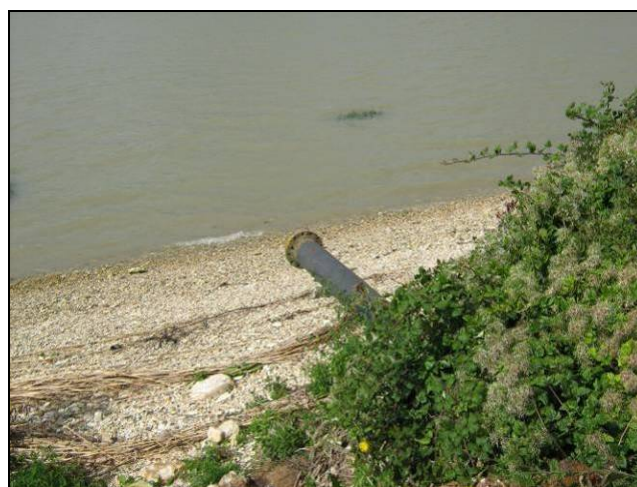
Photo 25. Connexion hydraulique côté fleuve de l'ancienne filandre (encart rouge sur la Figure 15).

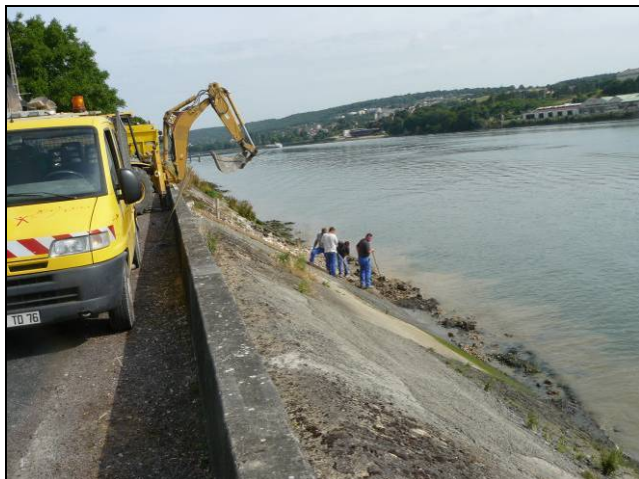
Dans le cas des berges revêtues, 60 % du linéaire de berge présente une dégradation moyenne en raison, le plus souvent, du développement d'une végétation herbacée à arbustive et/ou de l'altération ponctuelle du revêtement du talus. Ces digues font cependant l'objet, d'une manière générale, d'entretiens réguliers de la végétation et du colmatage des « micro-brèches » (Cf. Photo 26 et Photo 27). Les protections multiples du talus (alternances longitudinales et latérales, Cf. Photo 22) témoignent de ces entretiens : protections multiples sur près de 30% du linéaire de berge revêtue soit 57 Km.

Photo 26. Réfection des dalles bétons du talus de berge (La Mailleraye-sur-Seine).

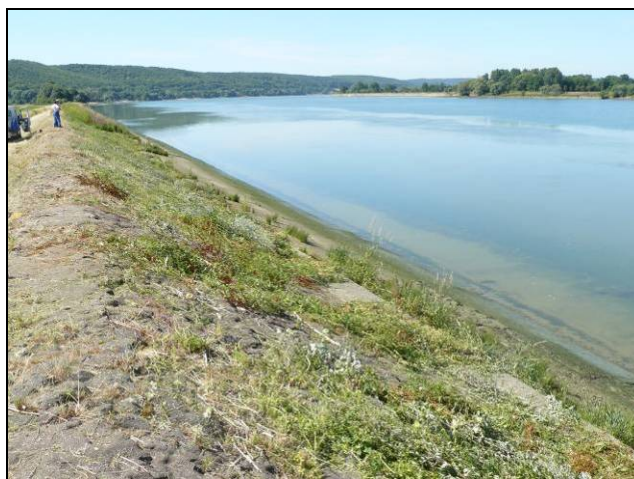
Photo 27. Fauche de la végétation (Vatteville-la-rue, le Roule).

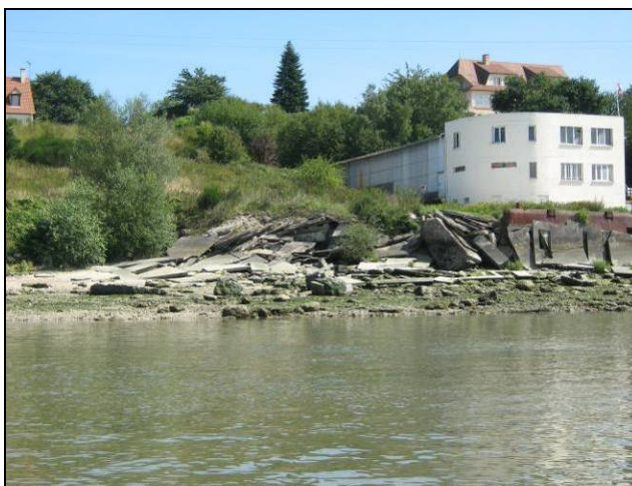
Par ailleurs, lorsqu'aucun enjeu n'est présent (absence d'habitation en arrière de la digue, zone industrielle à l'abandon, ...) certaines digues non-entretenuées présentent ponctuellement une dégradation avancée (Cf. photo ci-dessous).

Photo 28. Berge revêtue très dégradée (Le Vieux trait).

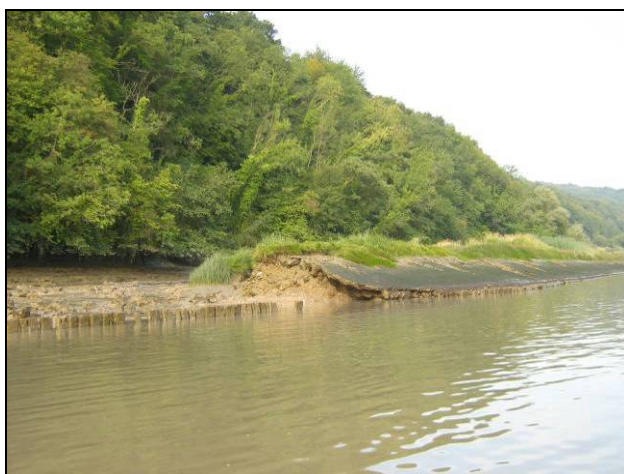
Photo 29. Digue de calibrage en dalles bétons (Vieux port.).

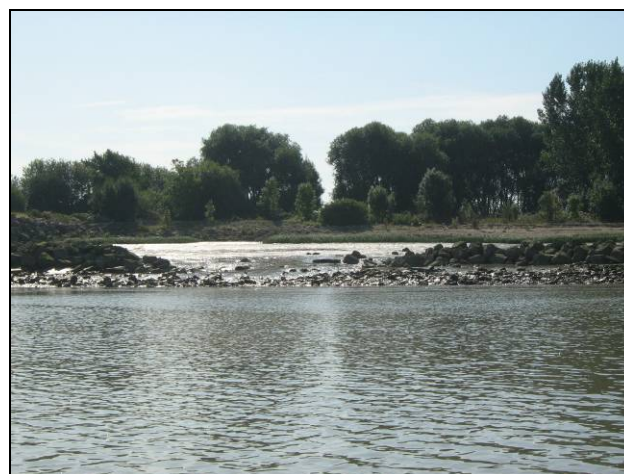
Photo 30. Digue de calibrage en enrochements non liés (Pont de Tancarville.).

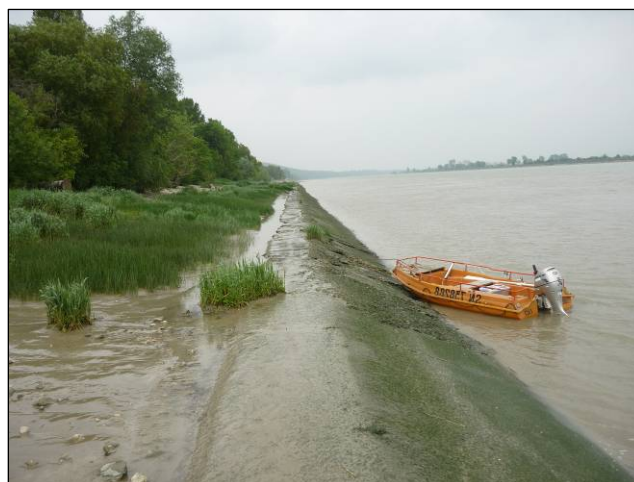
Photo 31. Vasières et groupements végétaux implantés derrière la digue de calibrage (Aizier).

Par ailleurs, il est intéressant de constater que ces digues jouent un rôle de peigne à sédiments : la formation de vasières entre la digue de calibrage et le talus de la berge permet le développement de groupements végétaux diversifiés et remarquables (Scirpe triquètre, scirpe maritime,...).

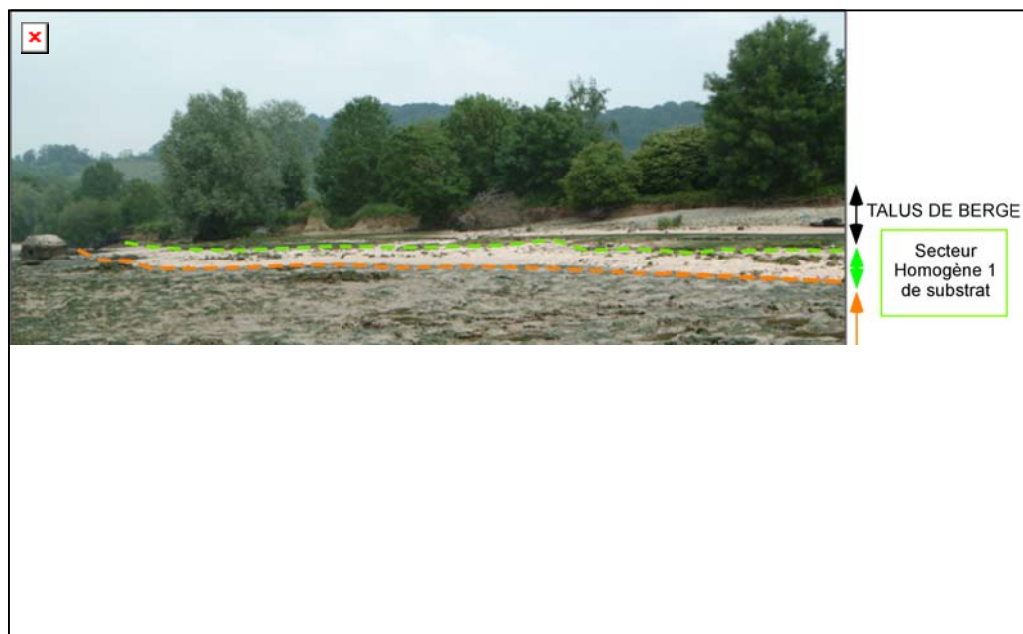
Figure 22 Exemple de répartition des substrats (Hénouville).

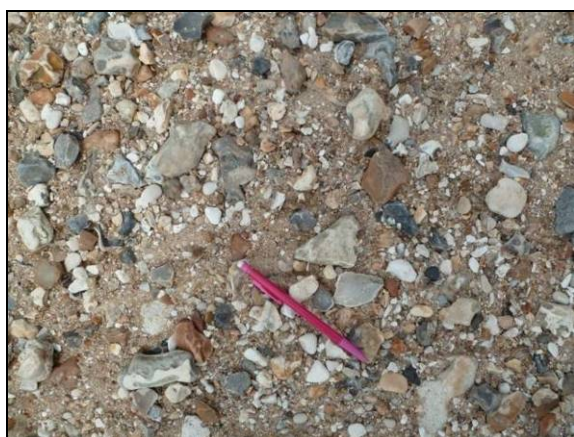
Photo 32. Mélange de Sables, Graviers et Cailloux (S-G-C).

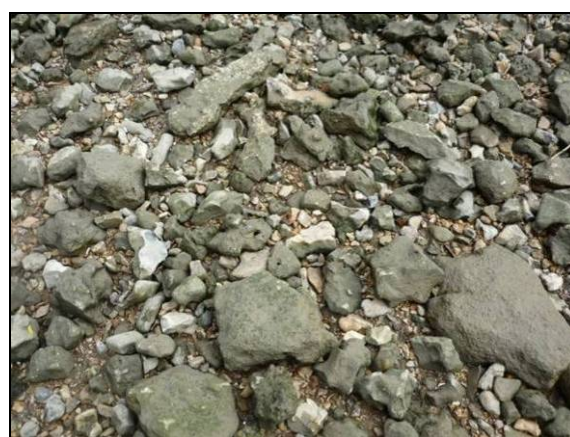
Photo 33. Mélange de Pierres, Cailloux et Blocs (P-C-B).

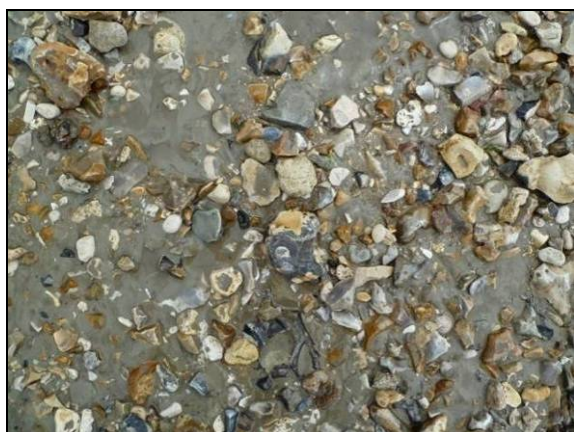
Photo 34. Mélange de Graviers, Vases et Pierres (G-V-P).

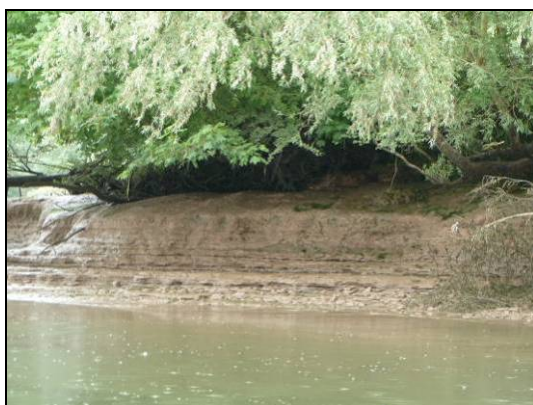
Photo 38. Substrat de pied de berge non visible à marée basse (Orival, La grande ile).

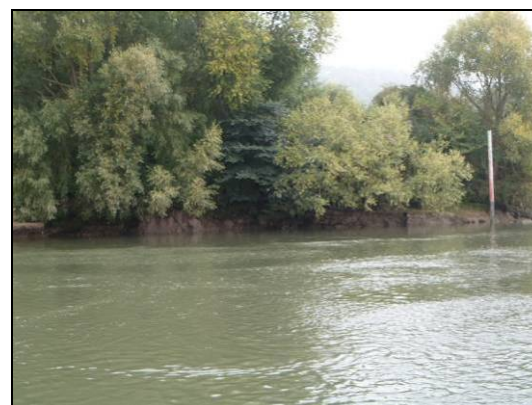
Photo 39. Substrat de pied de berge non visible à marée basse (Orival, La grande ile).

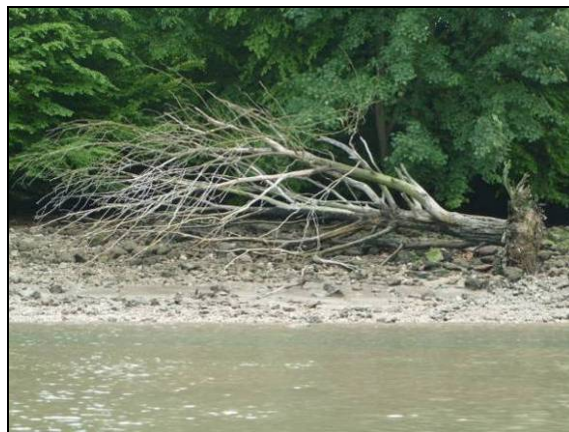
Photo 43. Encombre : arbre déraciné (Berville-sur-Seine)

Chaque encombre relevé dans la Seine est représenté et caractérisé. Dans le cadre de cette présente, une encombre s'entend comme étant un amas de débris végétaux qui s'accumulent dans le lit d'un cours d'eau, généralement à partir d'une berge. Les débris végétaux sont constitués par exemple d'arbres déracinés ou sectionnés par une action naturelle ou humaine, voire encore sur pied, auxquels s'ajoutent des débris plus fins comme des branches, des feuilles ou des herbiers. Les embâcles peuvent constituer des caches et abris pour la faune aquatique. Ils se situent donc dans la zone intertidale et non pas sur le haut de berge ni la partie majoritairement émergée du talus coté fleuve.

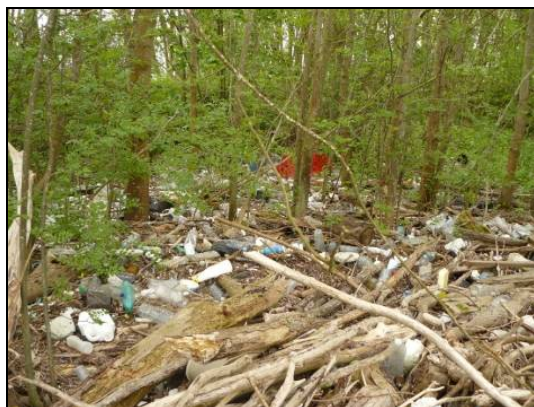
Photo 44. Amas de déchets en tous genres : bois, bidons, plastiques, polystyrènes,...(Quevillon).

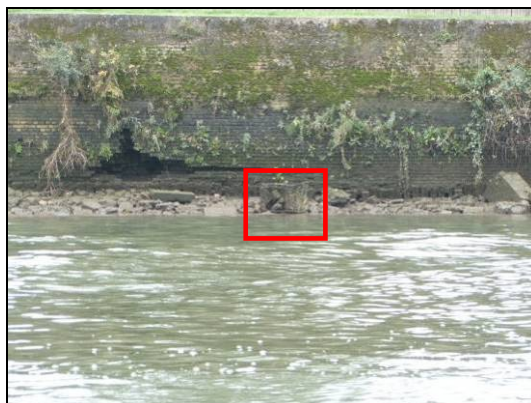
Photo 45. Caddies de centres commerciaux (Encart rouge) (Elbeuf).

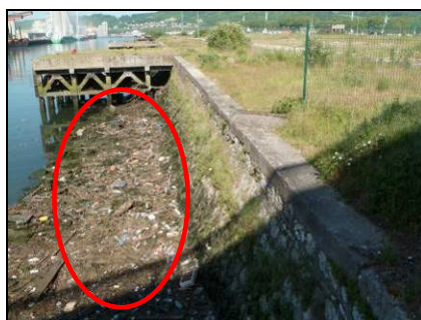
Photo 46. Périodicité du dépôt : Marée (Presqu'île de Rollet).

Suivant la masse volumique du déchet et sa localisation sur la berge (au-delà de la crête de berge, haut de talus, mi-talus), la périodicité du dépôt de chaque déchet a été évaluée : Marée, Forte marée, Crue.

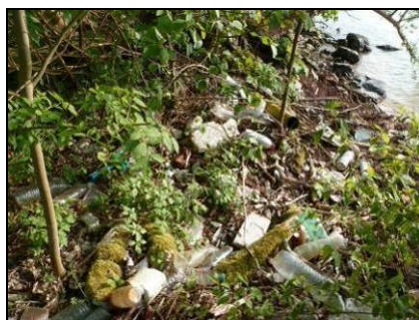
Photo 47. Périodicité du dépôt : Forte marée (Quevillon).

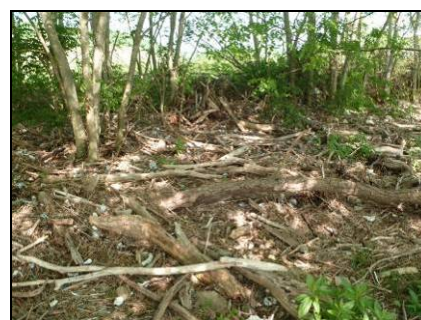
Photo 48. Périodicité du dépôt : Crue (Petiville).

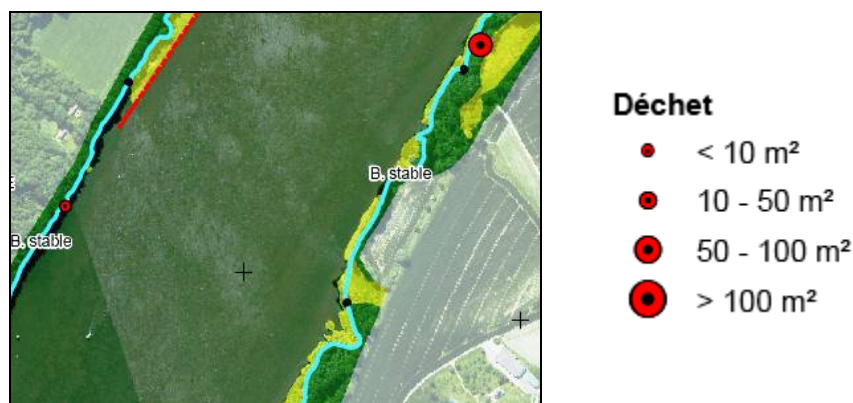
Figure 29 Représentation cartographique des déchets.

Concernant les points « déchets », les initiales des principaux types de déchets sont renseignées (ici, ferraille et bois) ainsi que leurs surfaces de recouvrement (Largeur x Longueur).

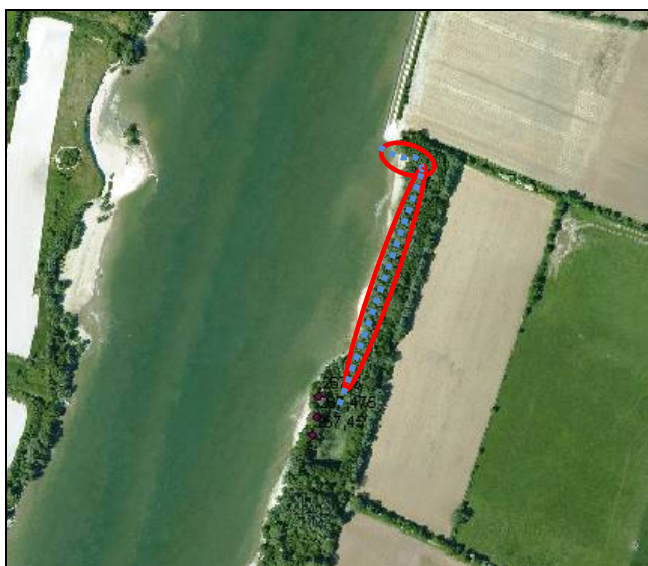
Figure 31 Principal site détritique identifié (Quévillon, en amont de la Chaussée des Vieux).

Le principal site détritique identifié se situe sur la commune de Quévillon avec près de 2600 m<sup>2</sup> de déchets en tous genres (Cf. Plan et photos ci-dessous). Une voie d'alimentation d'un ancien casier de dragage (en pointillés bleu sur la Figure 31) favorise l'apport des déchets flottants lors des crues de la Seine. Lors de la décrue, les déchets se retrouvent piégés par la forêt alluviale.

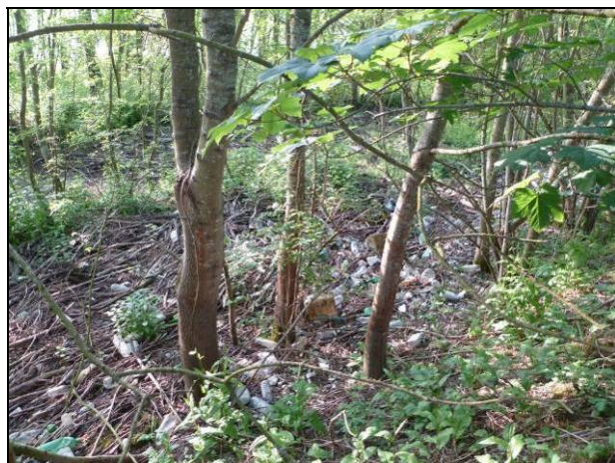
Photo 49. Accumulation de déchets en forêt alluviale (Quevillon).

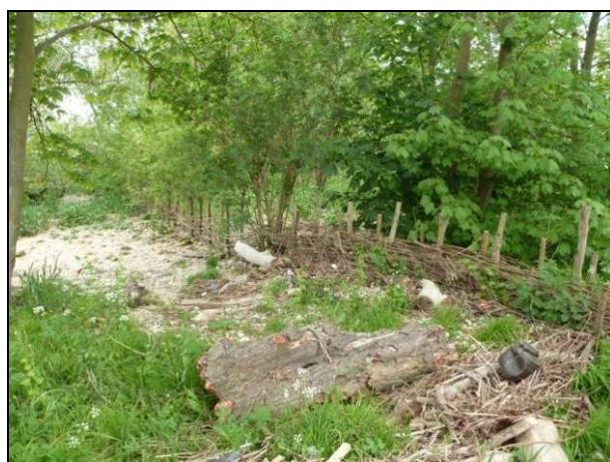
Photo 51. Piège à déchets : Epis sous forme de fascine (Hénouville).

Il est par ailleurs à noter la présence de sites de collecte des déchets dont celui d' Hénouville. Instaurés par le Parc Naturel Régional des Boucles de la Seine Normande, des pièges à déchets ont été créés : épis sous forme de fascines, système de passe-piège dans le chenal d'alimentation d'un marais.

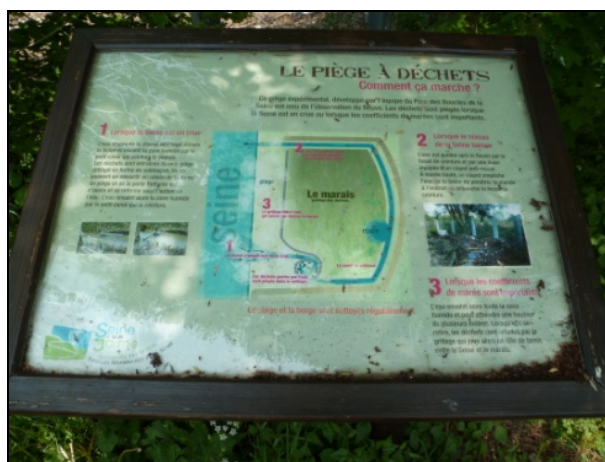
Photo 52. Piège à déchets : système de passe piège à l'entrée d'un marais (Hénouville).

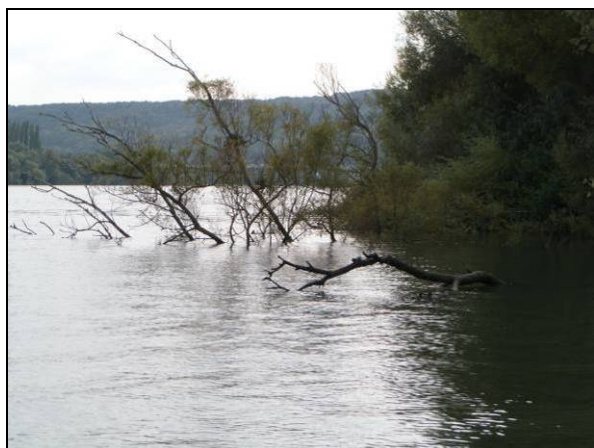
Entre Oissel et Elbeuf, les berges naturelles sont fortement érodées (Cf. Figure 27). Le recul de la berge a engendré un déracinement des arbres, puis leur dépérissement et/ou leur basculement dans le lit du fleuve.

Photo 53. Encombre : arbre déraciné (Orival, La Grande Ile).

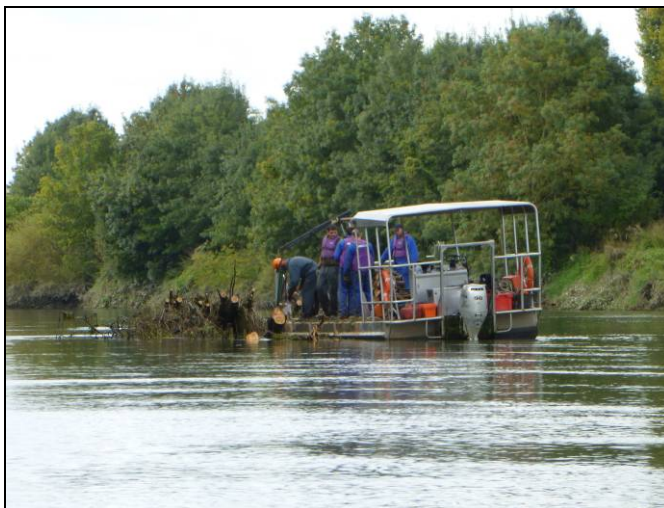
Photo 55. Tronçonnage d'une encombre (Ile St Catherine, bras secondaire).

Enfin, dans l'objectif d'éviter l'encombrement du lit et de limiter les risques d'inondation, certaines de ces encombres font l'objet d'un entretien (Cf. photo ci-à-côté).

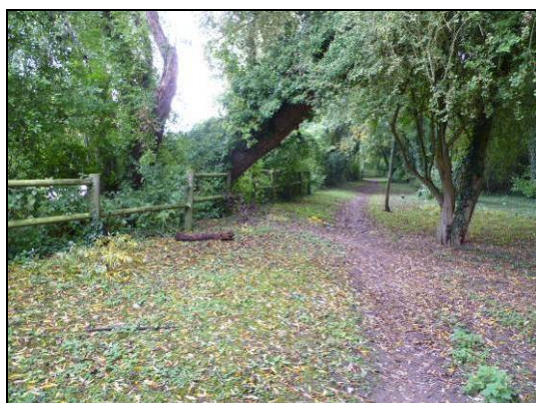
Photo 56. Cheminement piétonnier (Freneuse – Frérêt).

Cette présence se comprend comme un chemin ou une route de service parallèle à la berge, dans une limite de 10 m de la berge, ou en bordure de la limite externe de la zone riveraine si elle est à moins de 25 m. Ce paramètre de distance permet d'englober quelques portions de chemins un peu en retrait des zones rivulaires.

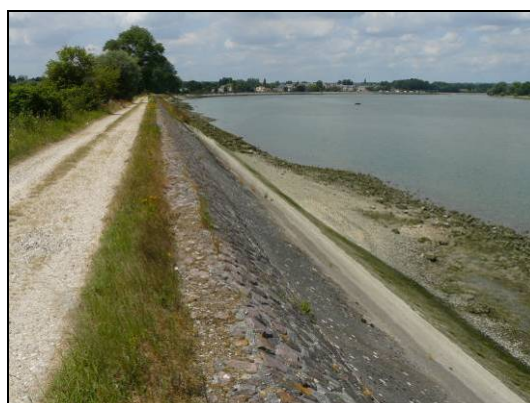
Photo 57. Chemin de halage (La Mailleraye-sur-Seine).

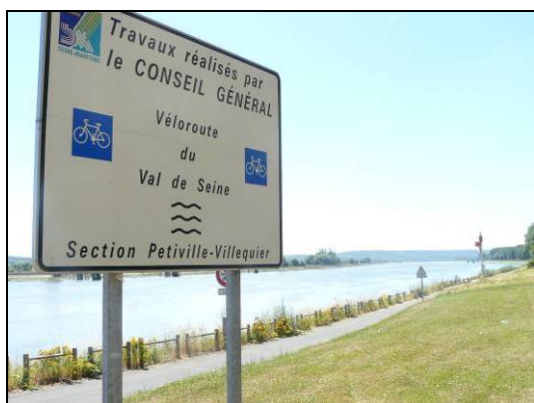
Photo 58. Equipement de valorisation et/ou d'accueil du public (Villequier).

La présence d'équipement de valorisation et d'accueil du public a également été définie. Les équipements considérés mettant en valeur ou favorisant l'accueil du public sont par exemple des accès aménagés, panneaux d'information, parkings spécifiques et balisés.

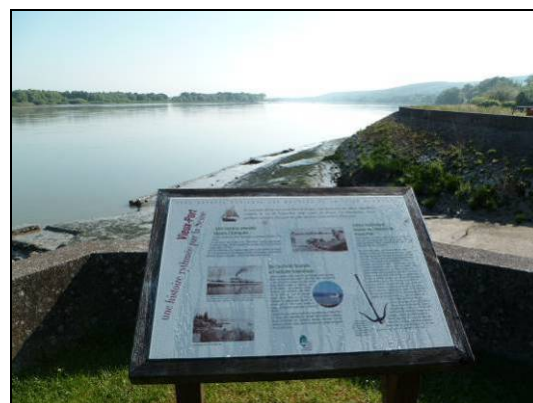
Photo 59. Equipement de valorisation et/ou d'accueil du public (Vieux port).

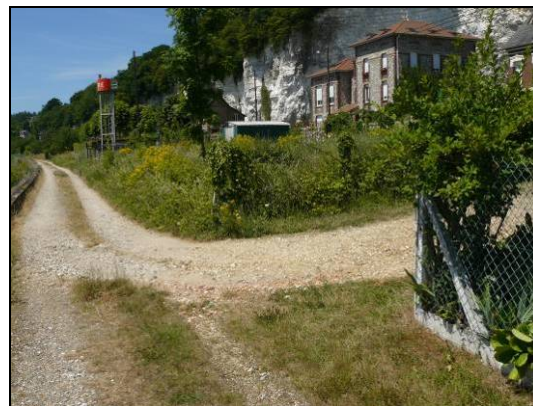
Photo 60. Voie d'accès latérale (Duclair).

Celles-ci se comprennent comme des accès ponctuels à la berge à travers la zone rivulaire (accès perpendiculaire), de type route, chemin ou simple sentier, praticable pour un promeneur lambda.

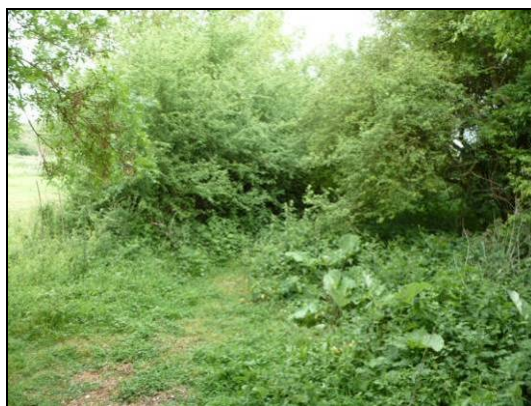
Photo 61. Obstacle végétal (Oissel – L'Epine Jeannot).

- L'obstacle formé par de la végétation est à considérer notamment en été, lorsque la végétation herbacée est haute (ex. friches à orties, ronciers larges, roselière dense...) et qu'elle n'est pas entretenue. L'information a été qualifiée au regard de l'accès ponctuel, et d'autre part du chemin de service.

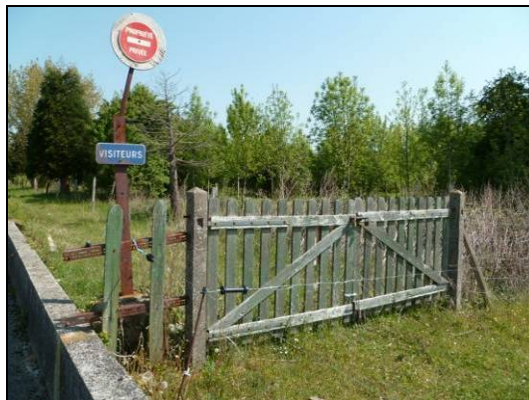
Photo 62. Obstacle anthropique : portail fermé (Quevillon – Le Ronceray).

- Les obstacles considérés comme anthropique (d'origine humaine) sont de type clôture, barrière ou mur (de particulier ou d'entreprise) non amovible ou bien des opérations de talutage (fossé ou talus) de taille importante empêchant le passage. Il permet d'identifier un problème ou un conflit d'usage (privatisation abusive). N'est pas considéré comme un obstacle, des barrières amovibles, ou des dispositifs permettant le cheminement de piéton exclusivement (interdiction aux autres véhicules...). L'information est qualifiée au regard de l'accès ponctuel, et d'autre part du chemin de service.

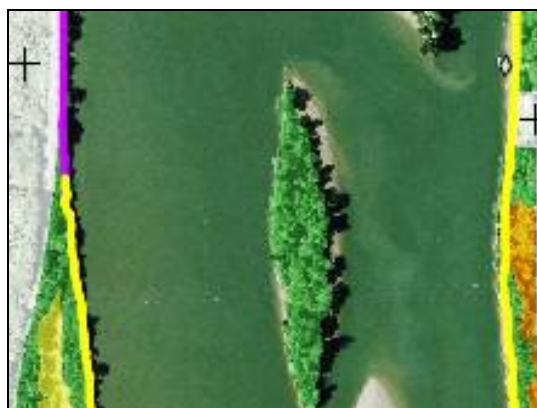
Figure 33

Représentations cartographiques des accès longitudinaux.

**Accessibilité longitudinale**

- Berge non cheminable
- Berge cheminable

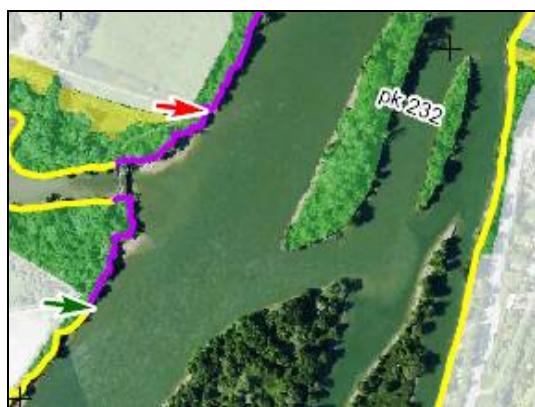
Figure 34

Représentations cartographiques des accès latéraux.

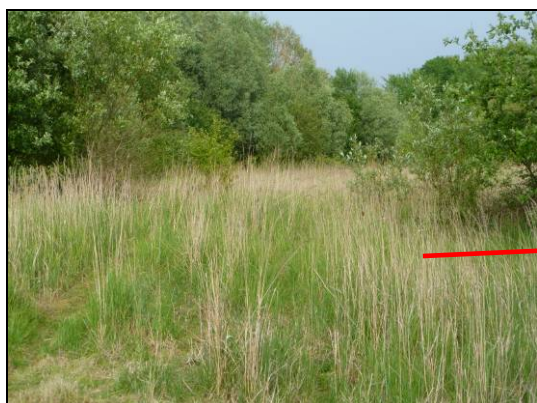
Photo 67. Exemple de strates multiples (Lillebonne – Port Jérôme) : Strate herbacée : 60%, strate arborée : 25% et strate arbustive : 15 %.

Plusieurs formations végétales de strates différentes peuvent coexister en mosaïque dans un même objet non découppable à l'échelle d'étude (ex : une prairie mésophile avec des saules arbustifs éparses). Le seuil de 15 % de la surface totale de l'objet est le minimum requis pour qu'il soit pertinent de considérer plusieurs strates ou formations végétales dans un même objet (ex : 2 arbustes isolés dans une vaste roselière ne suffisent pas à faire de l'ensemble une végétation composite). La connaissance de ces strates secondaires (3 strates maximum par unité de végétation) permet de faciliter l'analyse de la dynamique de la végétation.

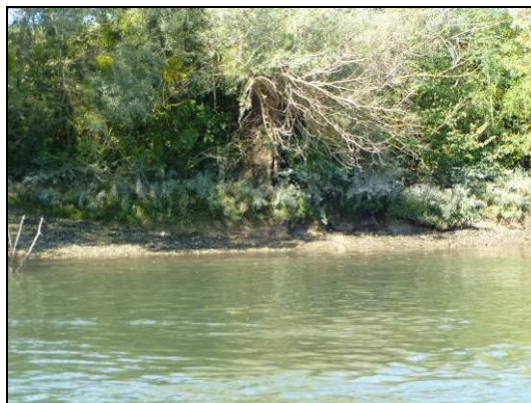
Photo 69. Arbres morts en rive.

- **Le pourcentage de recouvrement estimé de la formation végétale principale.**
- **Les arbres morts** : arbres morts sur pied, tombés ou échoués selon la codification suivante : non (absence d'arbre mort), individus isolés (densité < à 25 % de la strate), densité moyenne (25 à 50 % de la strate), densité forte (> 50 % de la strate).

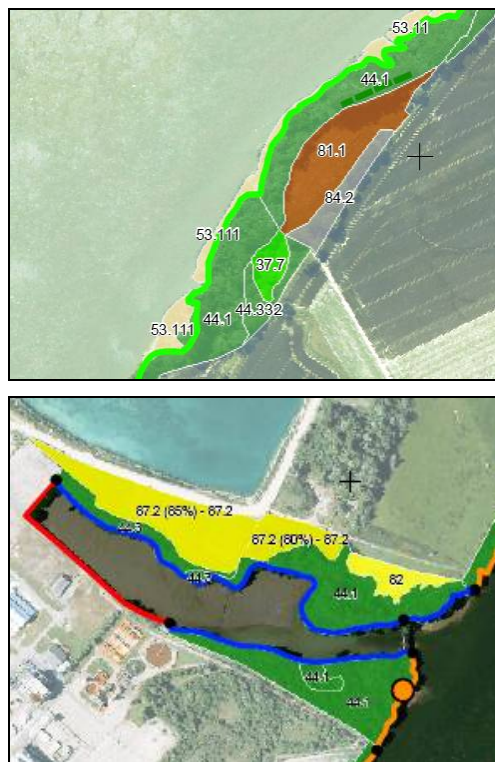
##### Végétation

- Eaux douces stagnantes
- Eaux courantes
- Landes, fruticées et fourrés
- Prairies humides, mégaphorbiaies et prairies mésophiles
- Forêts caducifoliées, forêts mixtes et forêts riveraines
- Végétation de ceinture de bord des eaux
- Prairies améliorées
- Cultures
- Vergers, plantation d'arbres, haies, petits bois
- Parcs urbains et grands jardins
- Villes, villages et sites industriels
- Terrain en friche et terrains vagues
- Lagunes industrielles et canaux

Figure 40 Représentation cartographique des habitats (selon le Code CORINE Biotope).

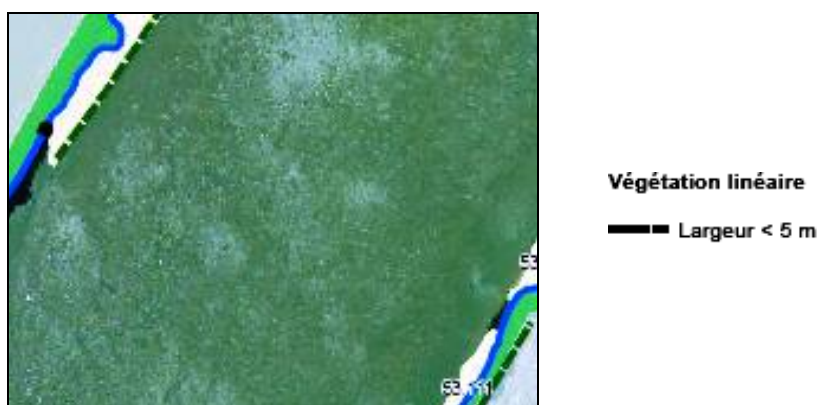
Figure 41 Représentation cartographique de la végétation linéaire (< 5 mètres de large).

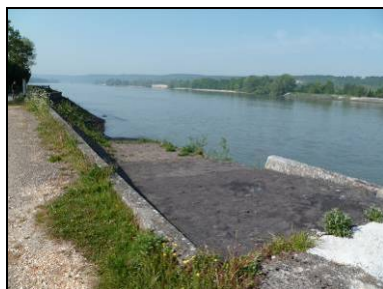
Photo 77. Cale de mise à l'eau (Quevillon, La Chaussée des vieux).

Les points d'accès à la Seine depuis la berge pour des usages de loisirs et non des usages industriels et portuaires ont été localisés et caractérisés. Ceci comprend les cales de mise à l'eau, les pontons et les quais. Les éléments de sécurité ou industrialo-portuaire n'ont pas été pris en compte.

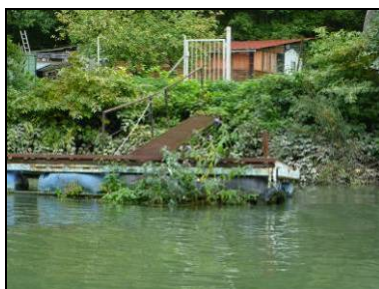
Photo 78. Ponton (Belbeuf).

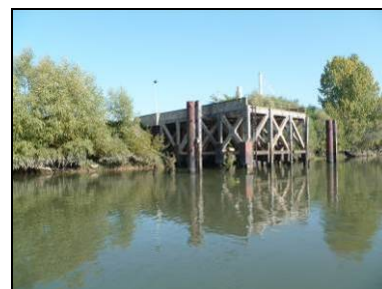
Photo 79. Quai (Le Manoir, Le Postel).

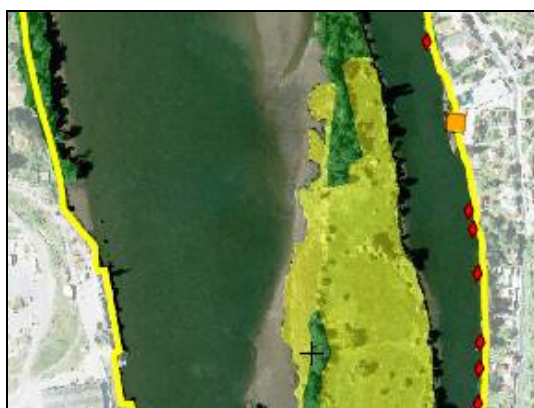
Figure 49

#### Point d'accès

- Cale de mise à l'eau, Particulier, Privé
- Cale de mise à l'eau, Privé : bac, industriel
- Cale de mise à l'eau, Public : libre accès
- Cale de mise à l'eau, Public restreint
- ◆ Ponton, Particulier, Privé
- ◆ Ponton, Privé : bac, industriel
- ◆ Ponton, Public : libre accès
- ◆ Ponton, Public restreint
- Quai, Particulier, Privé
- Quai, Privé : bac, industriel
- Quai, Public : libre accès
- Quai, Public restreint

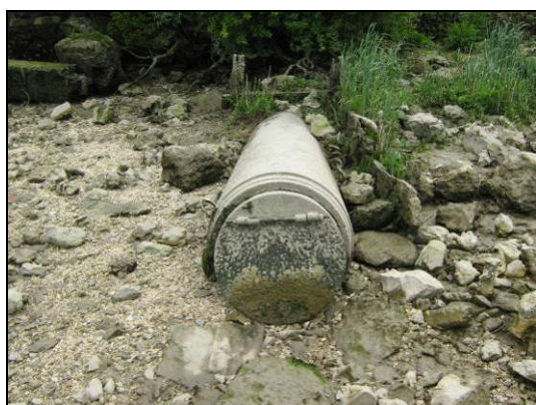
Photo 80. Ouvrage mobile : Clapet à marée.

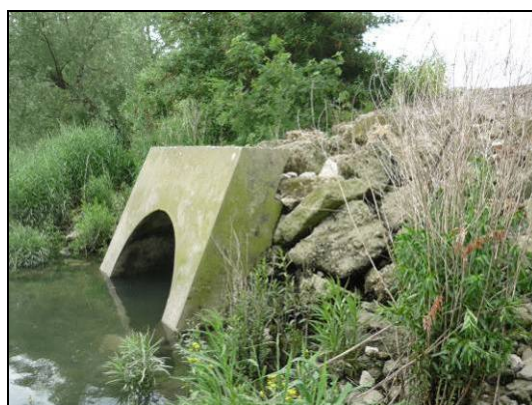
Photo 81. Ouvrage fixe : Buse.
