# Rapport d'études

## Cartographie des zones riveraines de l'estuaire de la Seine

**Juin 2011**

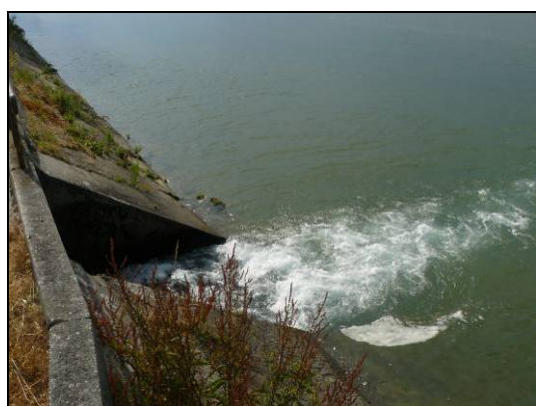
Photo 82. Ouvrage fixe : Pont cadre.

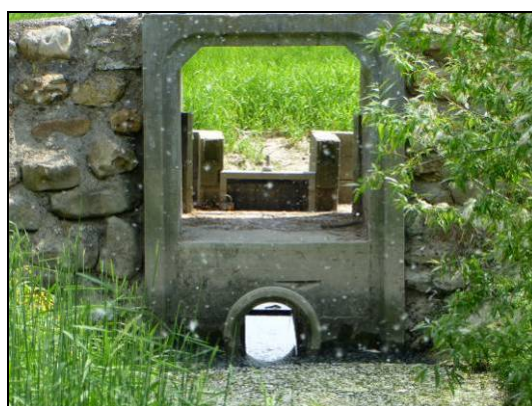
Photo 83. Ouvrage mobile et fixe : Buse et vanne levante.

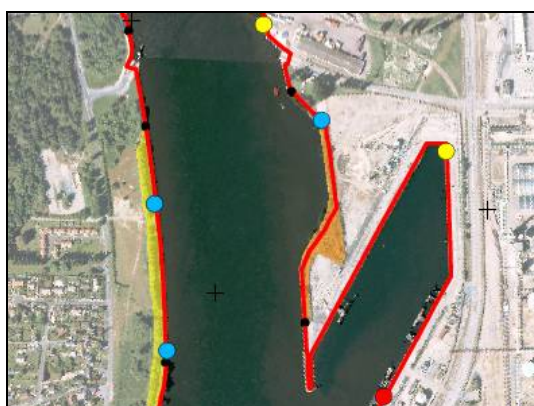
Figure 52

### Connexions hydrauliques (milieu connecté)

- ▲ Trou non volontaire (milieu naturel)
- ▲ Trou volontaire (milieu naturel)
- ▲ Digue cassée (milieu naturel)
- ▲ Déversoir (milieu naturel)
- Buse (rejets industriels et urbains)
- Buse (rejet pluvial)
- Buse (milieu naturel)
- Clapet à marée (rejets industriels et urbains)
- Clapet à marée (rejet pluvial)
- Clapet à marée (milieu naturel)
- Pont cadre (milieu naturel)
- Vannes levantes (milieu naturel)

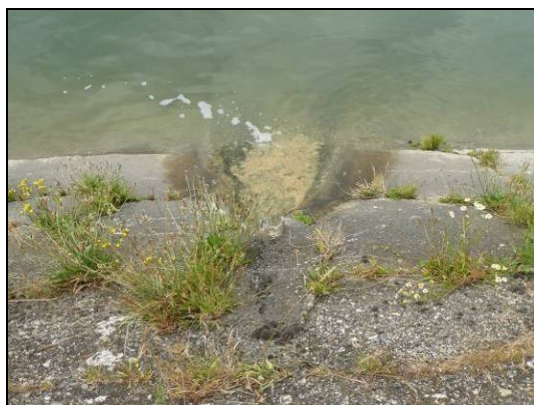
Photo 84. Rejet de la zone industrielle sous le pont de Brotonne (Rive droite).

Enfin, il est à noter que près de 6% des connexions hydrauliques présentent des rejets d'origine industrielle. Les principaux rejets d'apparences polluantes identifiés sur la zone d'étude sont les suivants :

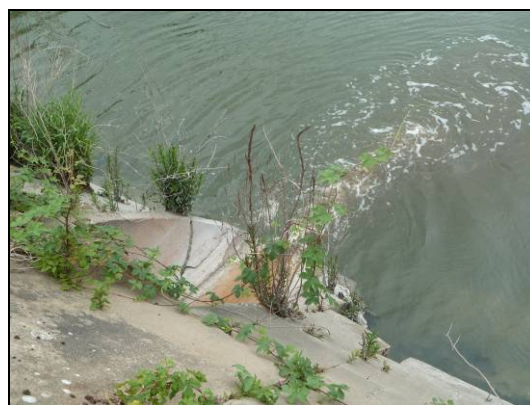
Photo 85. Rejet de l'usine de recyclage de carton de St Etienne-de-Rouvray.

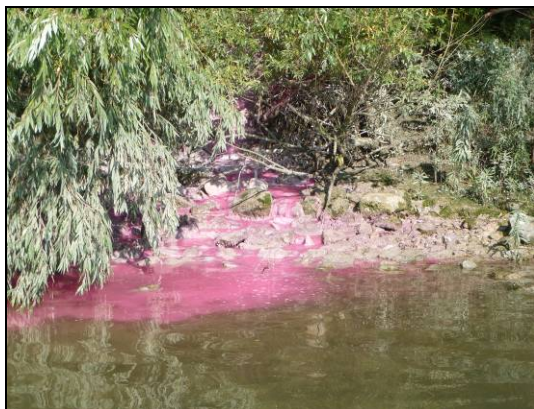
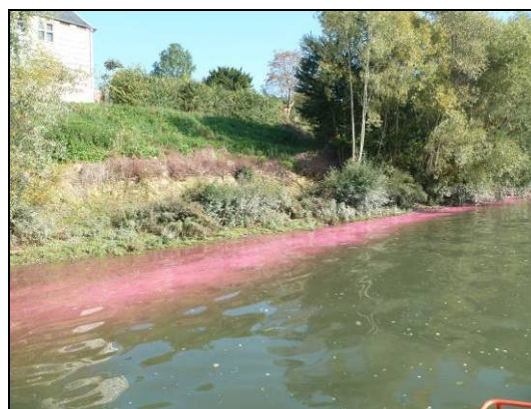
Photo 86. Rejet industriel (Usine de revêtement de façade), Le Manoir.

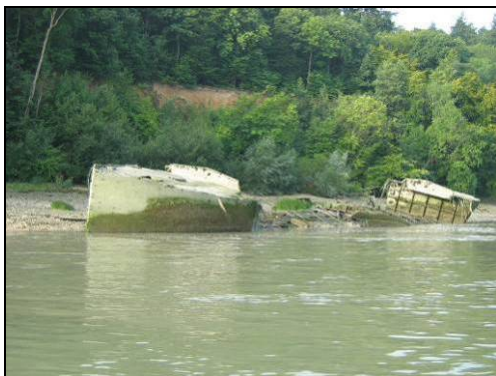
Photo 87. Exemple de vestige d'ouvrage : ancien bateau.

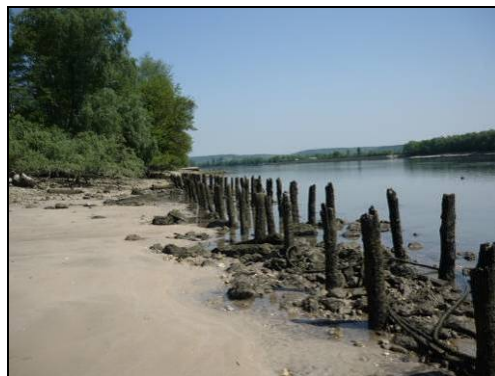
Photo 88. Exemple de vestige d'ouvrage : ancienne protection de berge.

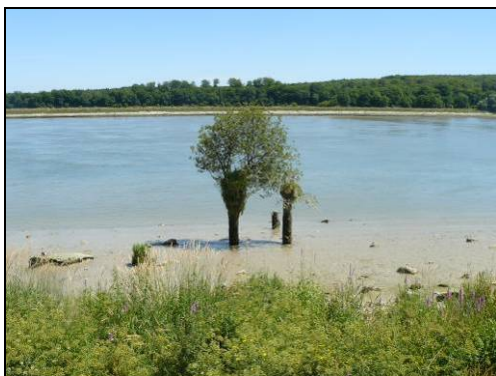
Photo 89. Exemple de vestige d'ouvrage : anciens pieux de ponton.

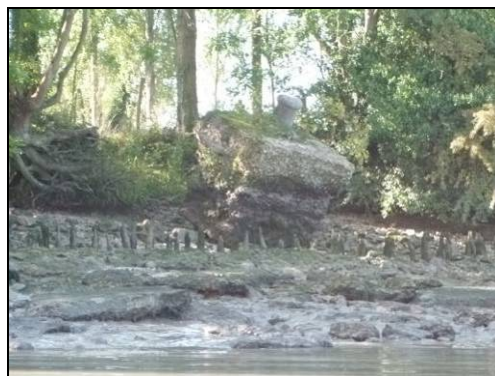
Photo 90. Exemple de vestige d'ouvrage : bite d'amarrage.

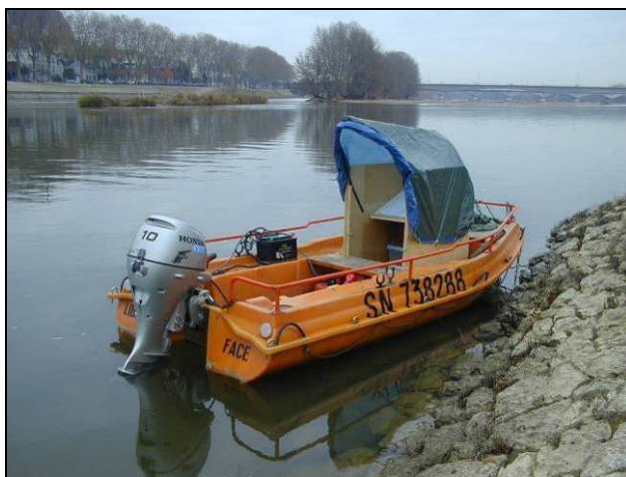
La puissance thermique employée (10 chevaux) était suffisante pour assurer une prospection à contre courant et une bonne réactivité de manœuvre face à certaines situations délicates (croisement de navires,...).

Photo 92. Embarcation employée pour la prospection du terrain par voie fluviale.

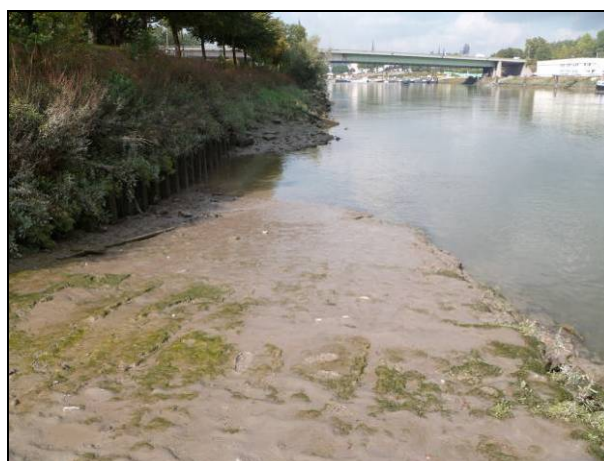
Photo 93. Cale à bateau de l'Ile Lacroix (Rouen) : partie inférieure de la cale présentant un dépôt limono-vaseux important.

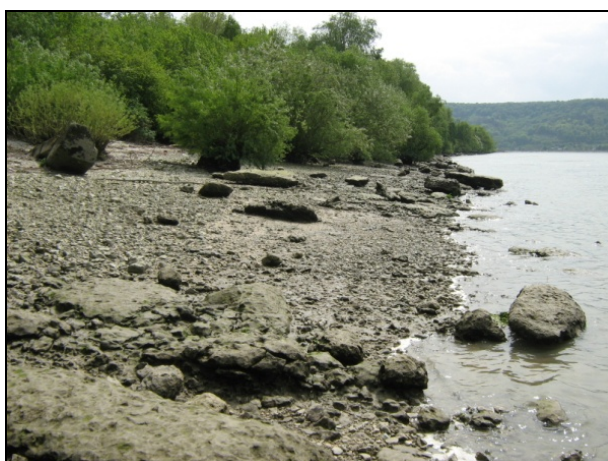
Photo 94. Exemple de berge naturelle présentant un seul talus.

Lors des prospections de terrain (phase test 2010), il s'est avéré à de nombreuses reprises que les berges naturelles à semi-naturelles (plus exceptionnellement pour les berges revêtues) présentaient un profil latéral constitué de deux talus se distinguant par des pentes différentes et/ou des substrats différenciés (Cf. Figures ci-dessous).

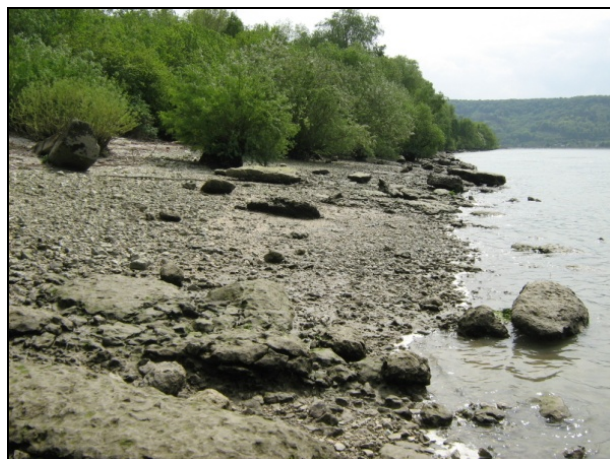
Photo 98. Exemple de berge naturelle sans rupture de pente apparent, ni substrat différencié.

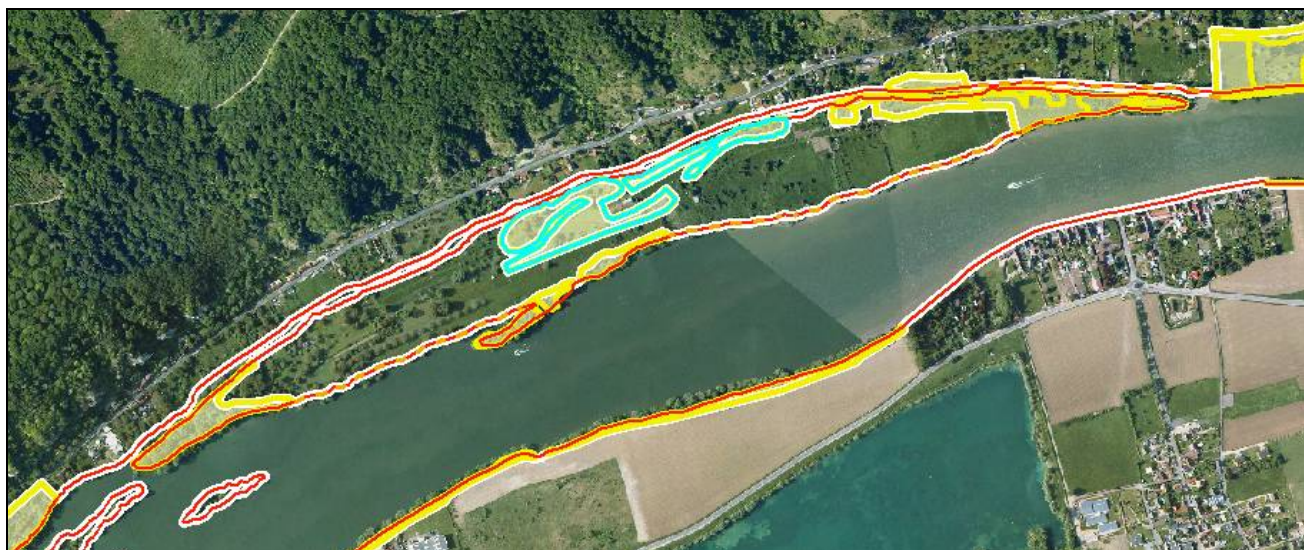
Ainsi, trois polygones de végétation n'ont pu être renseignés (surlignés en bleu sur la carte ci-dessous).

**Figure 73** Secteur non caractérisé (polygones en bleu).
