Seine-Aval
GROUPEMENT D'INTÉRÊT PUBLIC

Usages et aménités : Aménagement de l'estuaire de la Seine

Aménagement de l'estuaire de la Seine

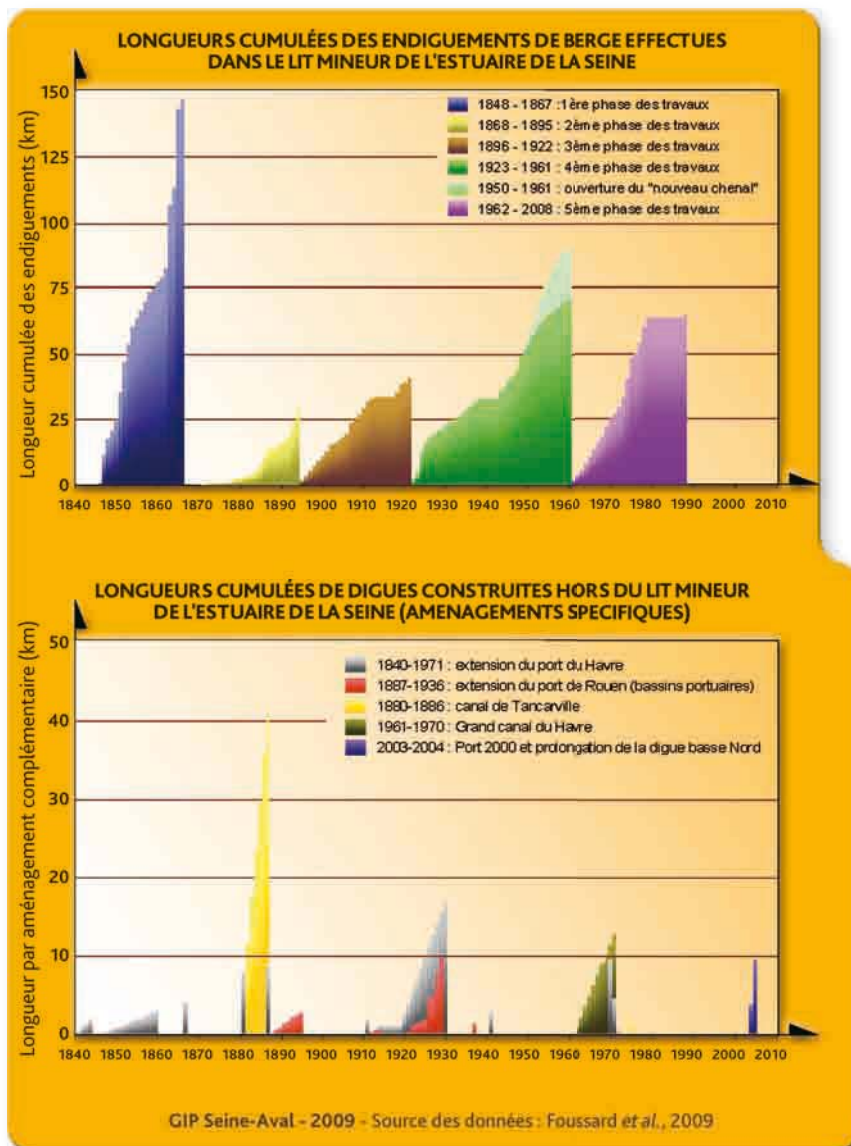
Figure 2 : Endiguements des berges de l'estuaire de la Seine et aménagements spécifiques entre Poses et l'embouchure.

la construction du grand canal du Havre dans les années 1960 et l'extension Port 2000 réalisée au début des années 2000. Ces nombreux travaux ont entraîné une forte artificialisation de l'estuaire, avec environ 80% du linéaire de berges aménagé entre Poses et Tancarville en 2005 [Figure 1 ; Figure 2].

Figure 2

Pour chaque phase de travaux (1848-1866 ; 1867-1895 ; 1896-1922 ; 1923-1960 ; 1961-2005), les digues construites sur le lit mineur de l'estuaire de la Seine (Poses – embouchure) et les aménagements spécifiques (canaux et bassins portuaires) sont représentés par un cumul des longueurs de digues construites.

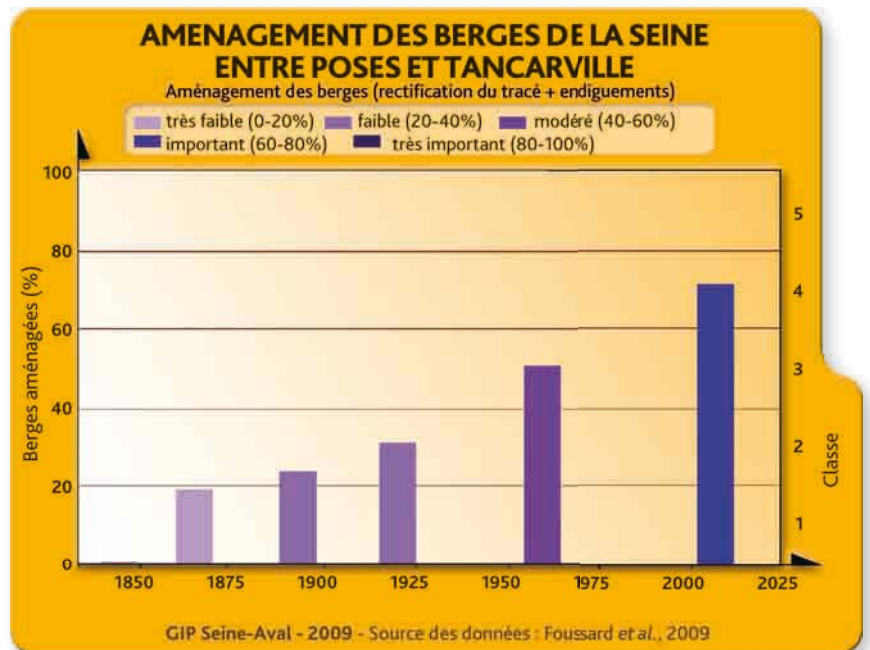
Indicateur 1 : Aménagement des berges entre Poses et Tancarville.

Indicateur 1

L'indicateur d'aménagement des berges correspond au pourcentage de berges ayant subies une modification par action de l'homme, que ce soit une rectification de son tracé ou un endiguement. Il est calculé pour le secteur compris entre le barrage de Poses (pk 202) et le pont de Tancarville (pk 338).

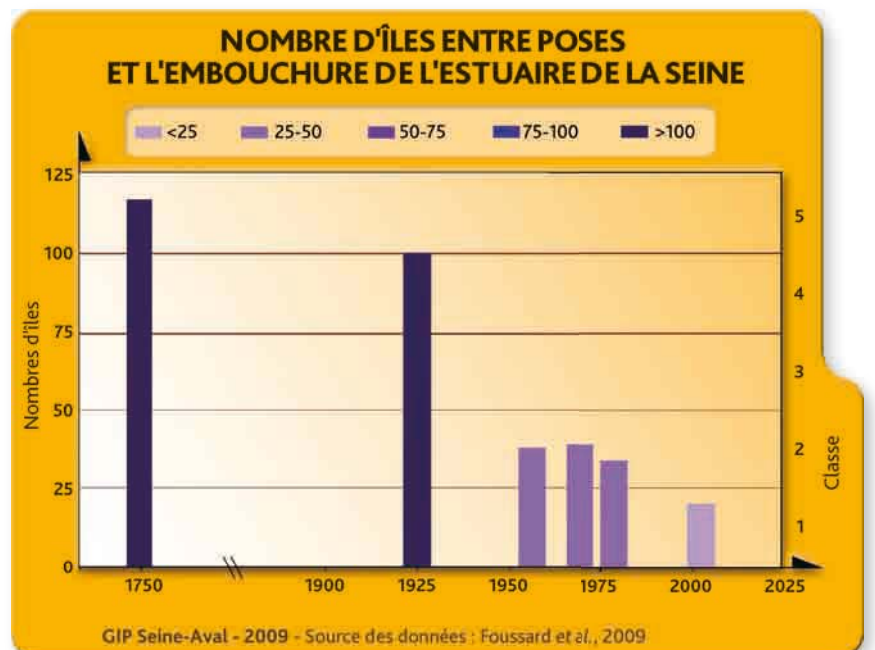
Indicateur 2 : Nombre d'îles entre Poses et l'embouchure de l'estuaire.

Indicateur 2

L'indicateur correspond à l'évolution du nombre d'îles présentes sur l'estuaire de la Seine (Poses - embouchure) entre 1750 et 2008.

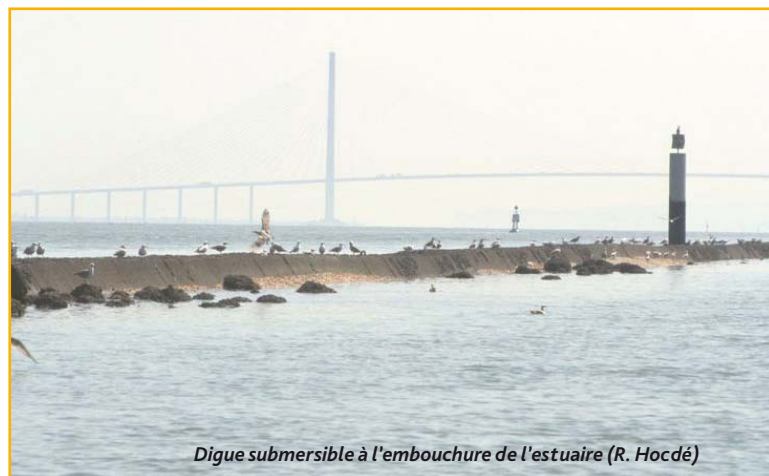
Digue submersible à l'embouchure de l'estuaire (R. Hocdé)
